# 天和南苑安居型商品房 售房说明书

深圳市栢恒商贸有限公司 编制

— 2023年6月 —

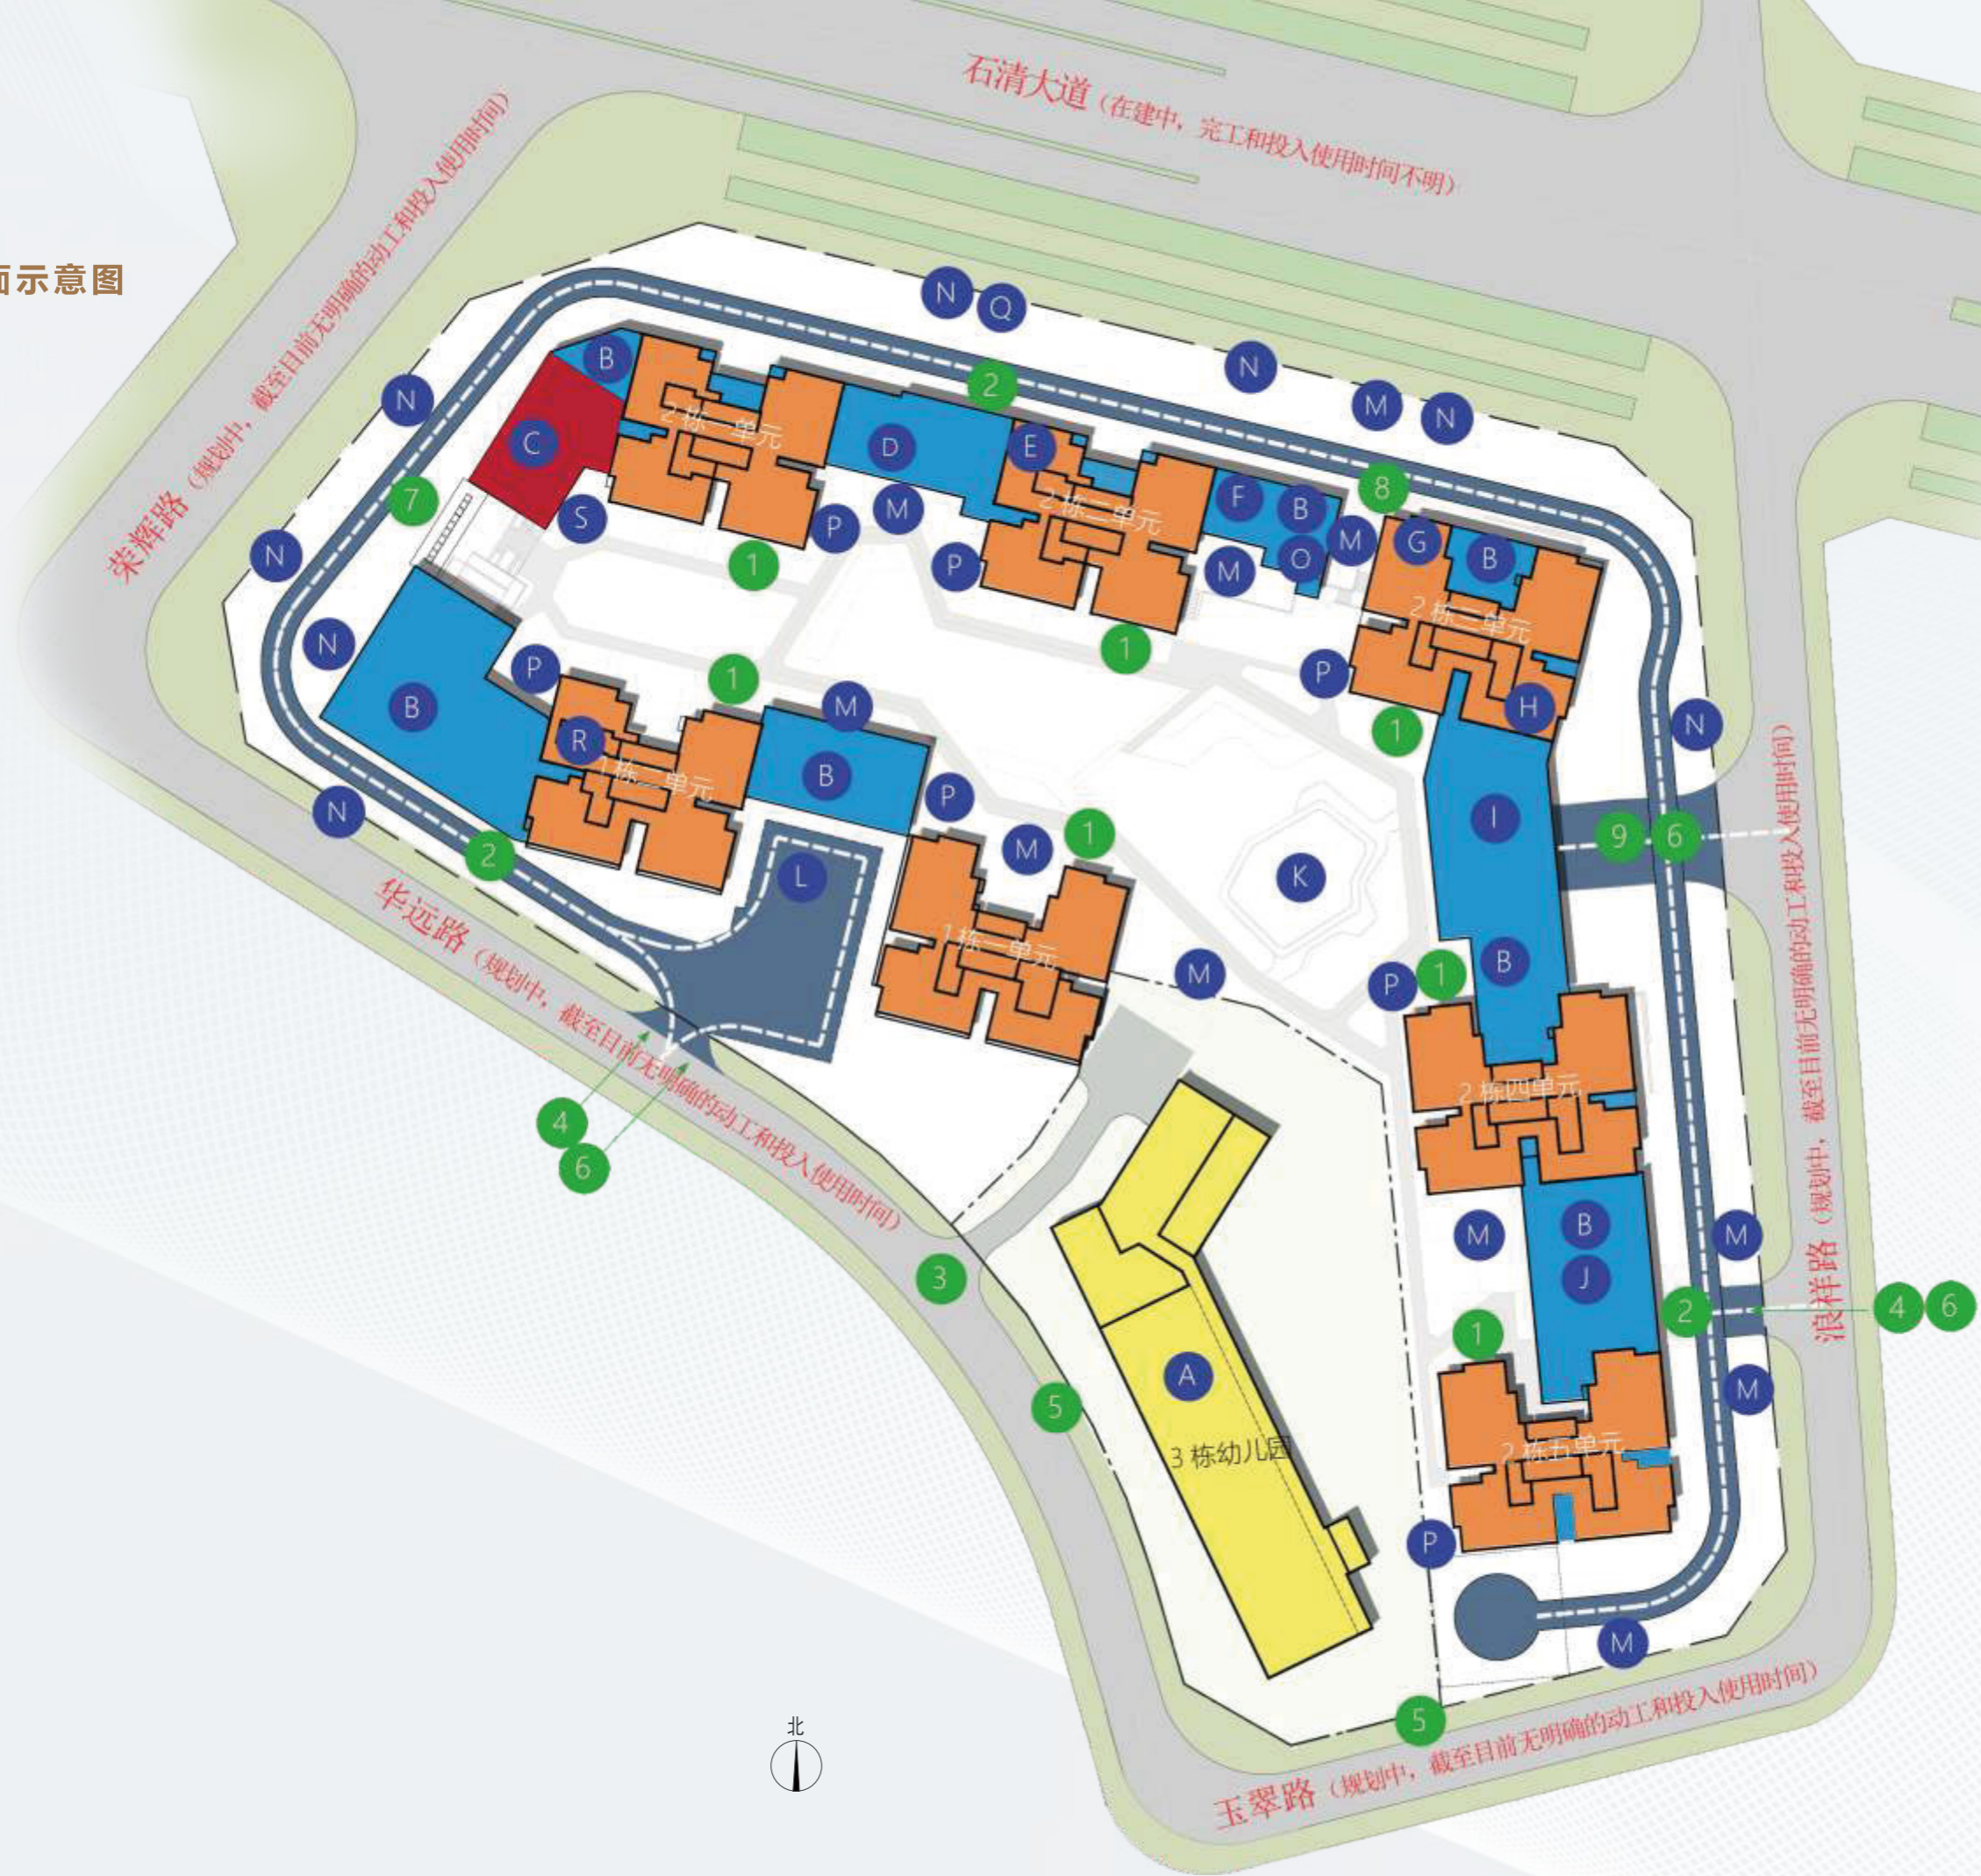
安居型商品房总平面示意图

注: 本资料为项目设计过程示意图, 图片及文字等仅供参考, 所有细节最终以政府批文为准, 买卖双方权利义务以《深圳市安居型商品房买卖合同》为准; 物业服务用房、社区管理用房、社区服务中心、文化活动室、社区老年人日间照料中心、社区健康服务中心、公交首末站、社区警务室均配置有洗手间。

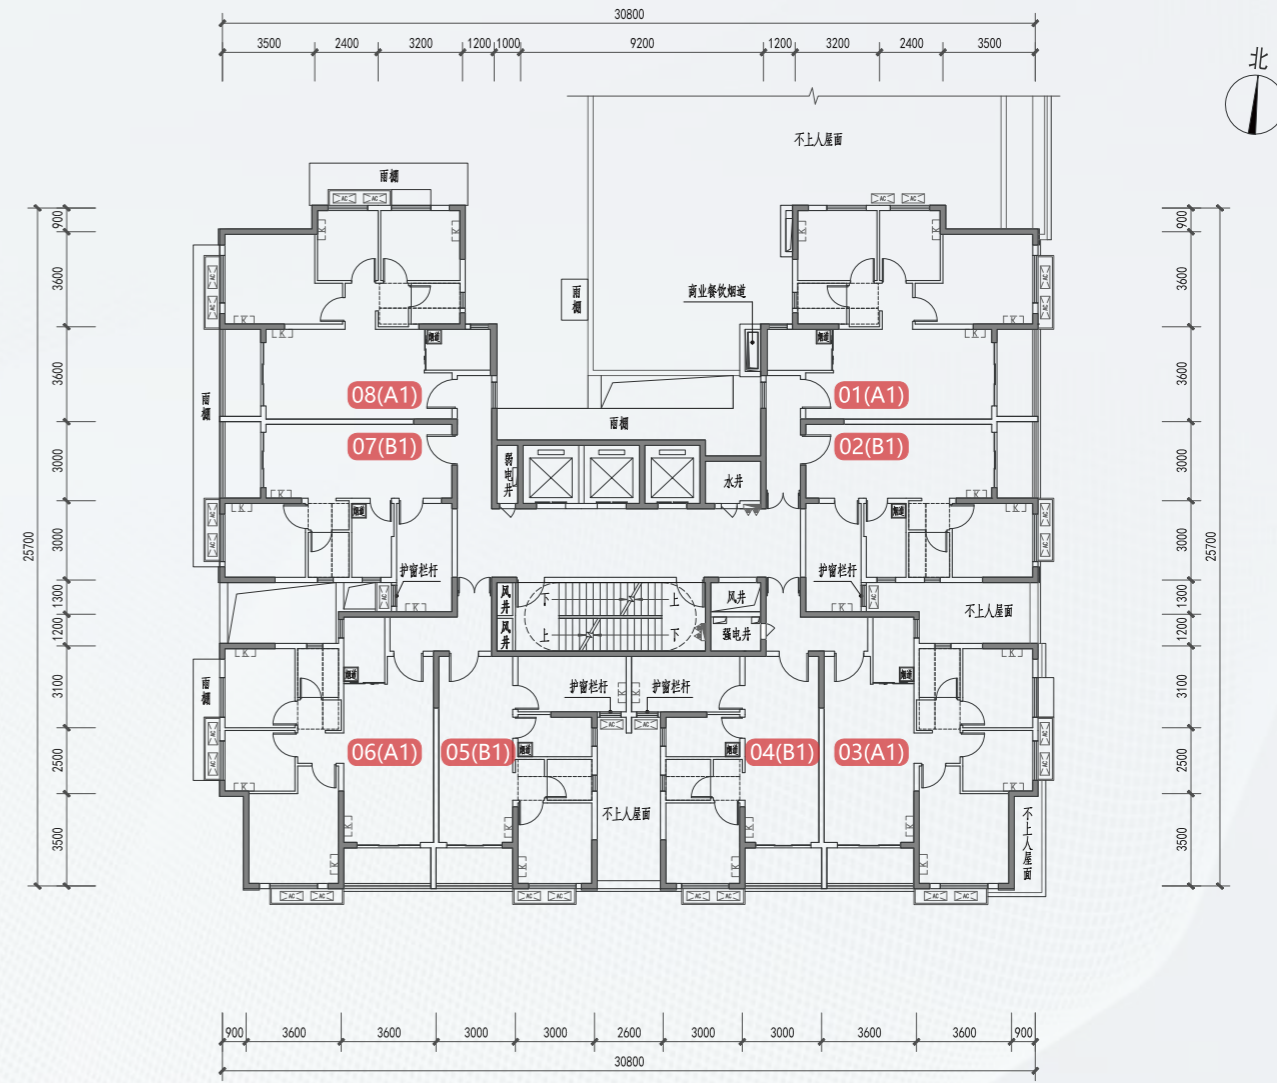
## 非标准层 (2栋五单元2层)

- 温馨提示：由于结构计算需要，同样的户型在不同的楼栋、不同的楼层存在柱截面、剪力墙截面不一致的情况，后续以实际交付标准为准；最终面积以政府出具的《建筑面积竣工测绘报告》为准。
- 备注：①户型平面示意图中的房间门及厨卫门、空调室内机、室外机仅为示意；②二层各户型外围有不可上人屋面等结构，部分屋面为种植屋面，可能对住户造成一定影响。
- 编号说明：示例“01(A1)”，其中A1是户型编号，01是楼栋房号。

### 天和南苑 2栋五单元 2层面积汇总表

楼栋房号	楼层	建筑面积约
01	2层	89m <sup>2</sup>
02		69m <sup>2</sup>
03		89m <sup>2</sup>
04		69m <sup>2</sup>
05		69m <sup>2</sup>
06		89m <sup>2</sup>
07		69m <sup>2</sup>
08		89m <sup>2</sup>
