# 售房说明书

天和南苑安居型商品房

深圳市栢恒商贸有限公司 编制

—— 2023年6月 ——

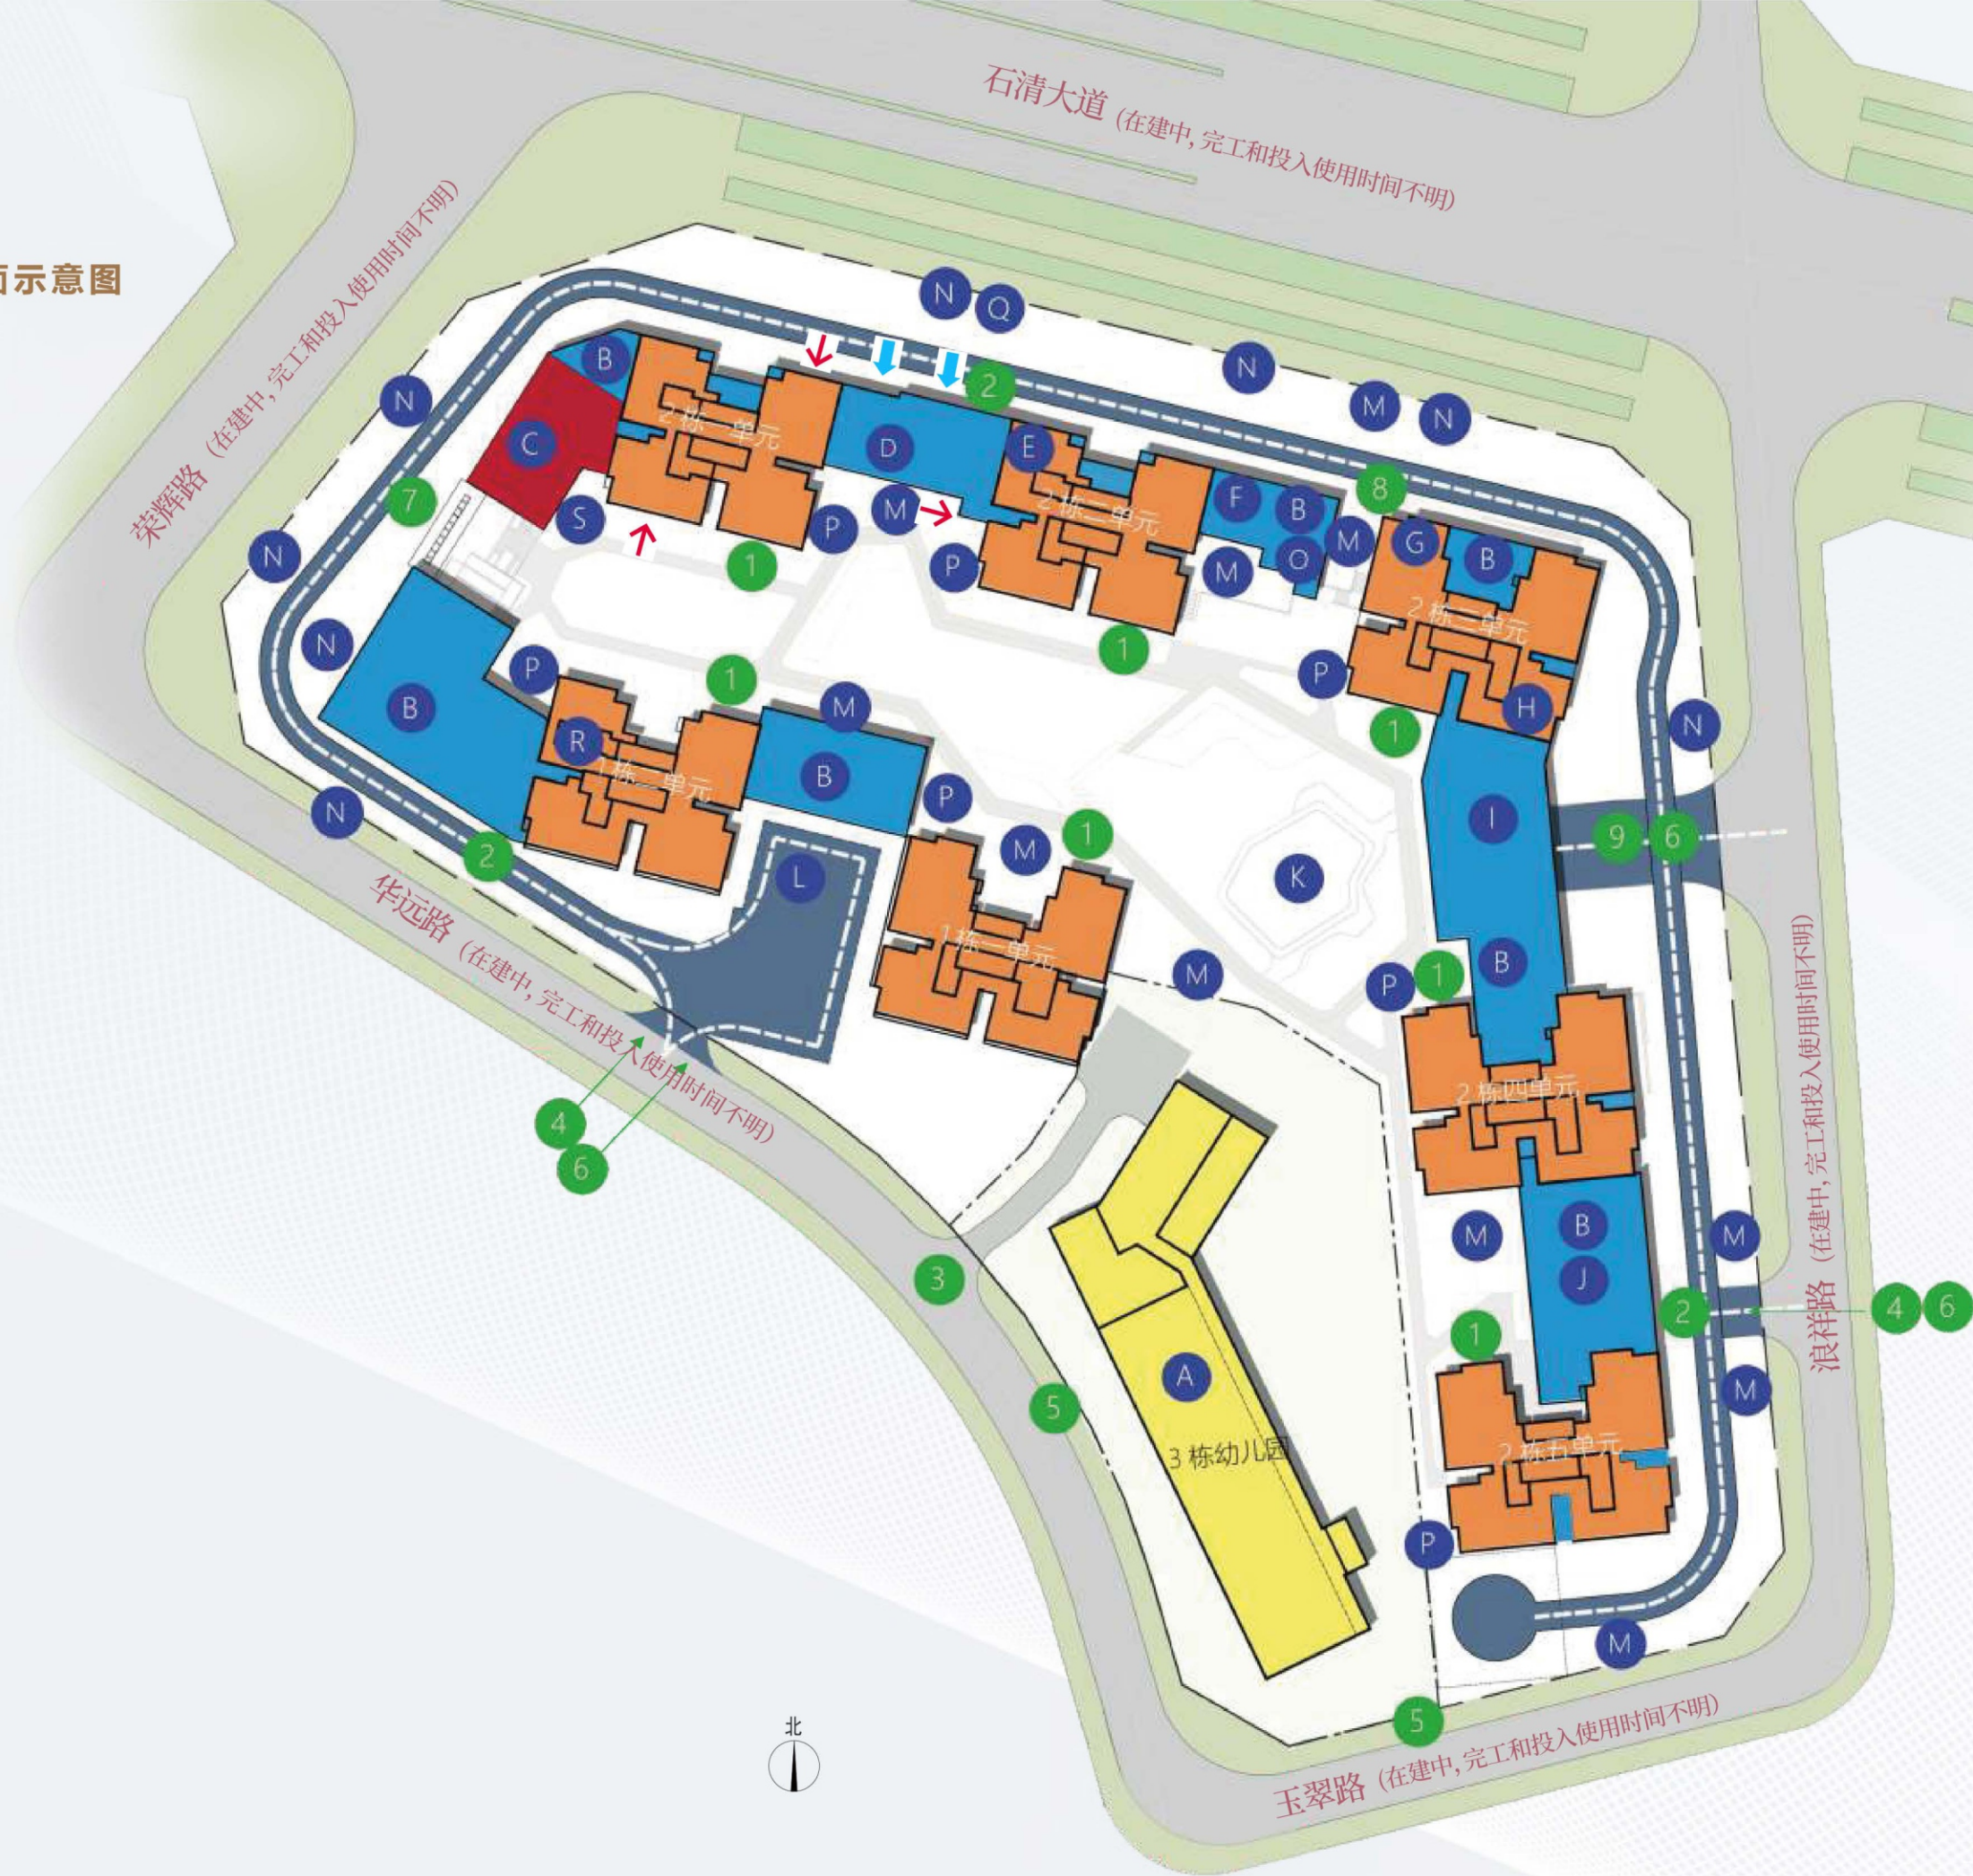
安居型商品房总平面示意图

注：本资料为项目设计过程示意图，图片及文字等仅供参考，所有细节最终以政府批文为准，买卖双方权利义务以《深圳市安居型商品房买卖合同》为准；物业服务用房、社区管理用房、社区服务中心、文化活动室、社区老年人日间照料中心、社区健康服务中心、公交首末站、社区警务室均配置有洗手间。社区健康服务中心、社区管理用房、社区服务中心、文化活动室、社区老年人日间照料中心、公交首末站、社区警务室等公配用房产权非业主共有，其产权归属于龙华区政府，为充分发挥政府物业资产效益，存在功能调整可能性。

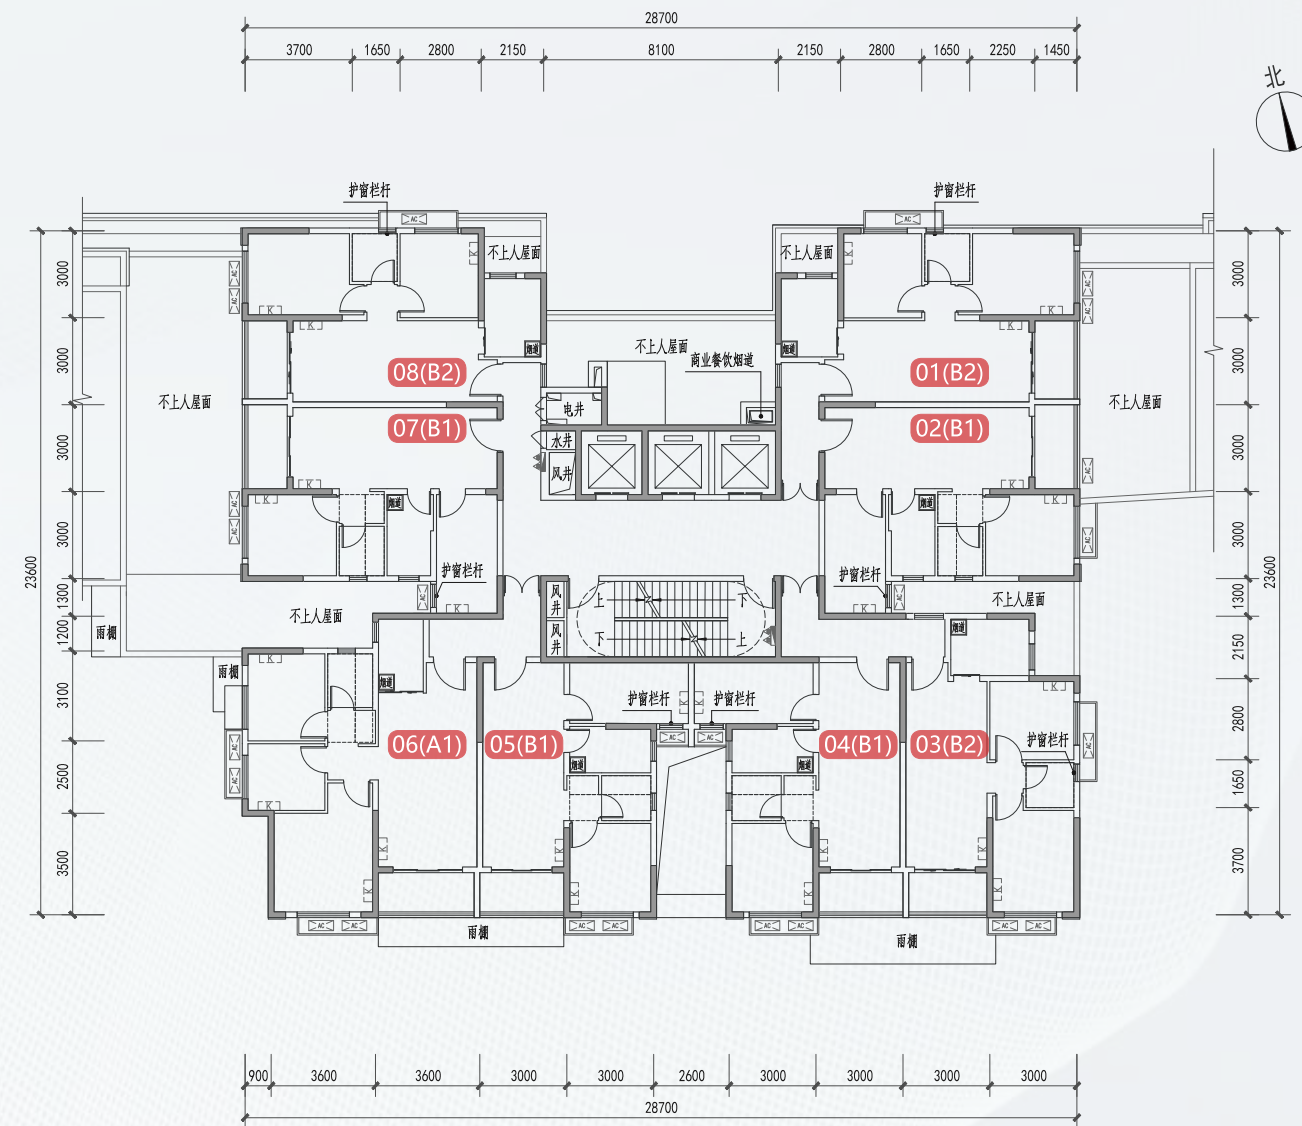
非标准层（2栋二单元2层）

- 温馨提示：由于结构计算需要，同样的户型在不同的楼栋、不同的楼层存在柱截面、剪力墙截面不一致的情况，后续以实际交付标准为准；最终面积以政府出具的《建筑面积竣工测绘报告》为准。
- 备注：①户型平面示意图中的房间门及厨卫门、空调室内机、室外机仅为示意；②二层各户型外围有可不上人屋面等结构，部分屋面为种植屋面，可能对住户造成一定影响。
- 编号说明：示例“01(A1)”，其中A1是户型编号，01是楼栋房号。
