天和北苑安居型商品房 售房说明书

深圳市栢恒商贸有限公司 编制

— 2025年9月 —

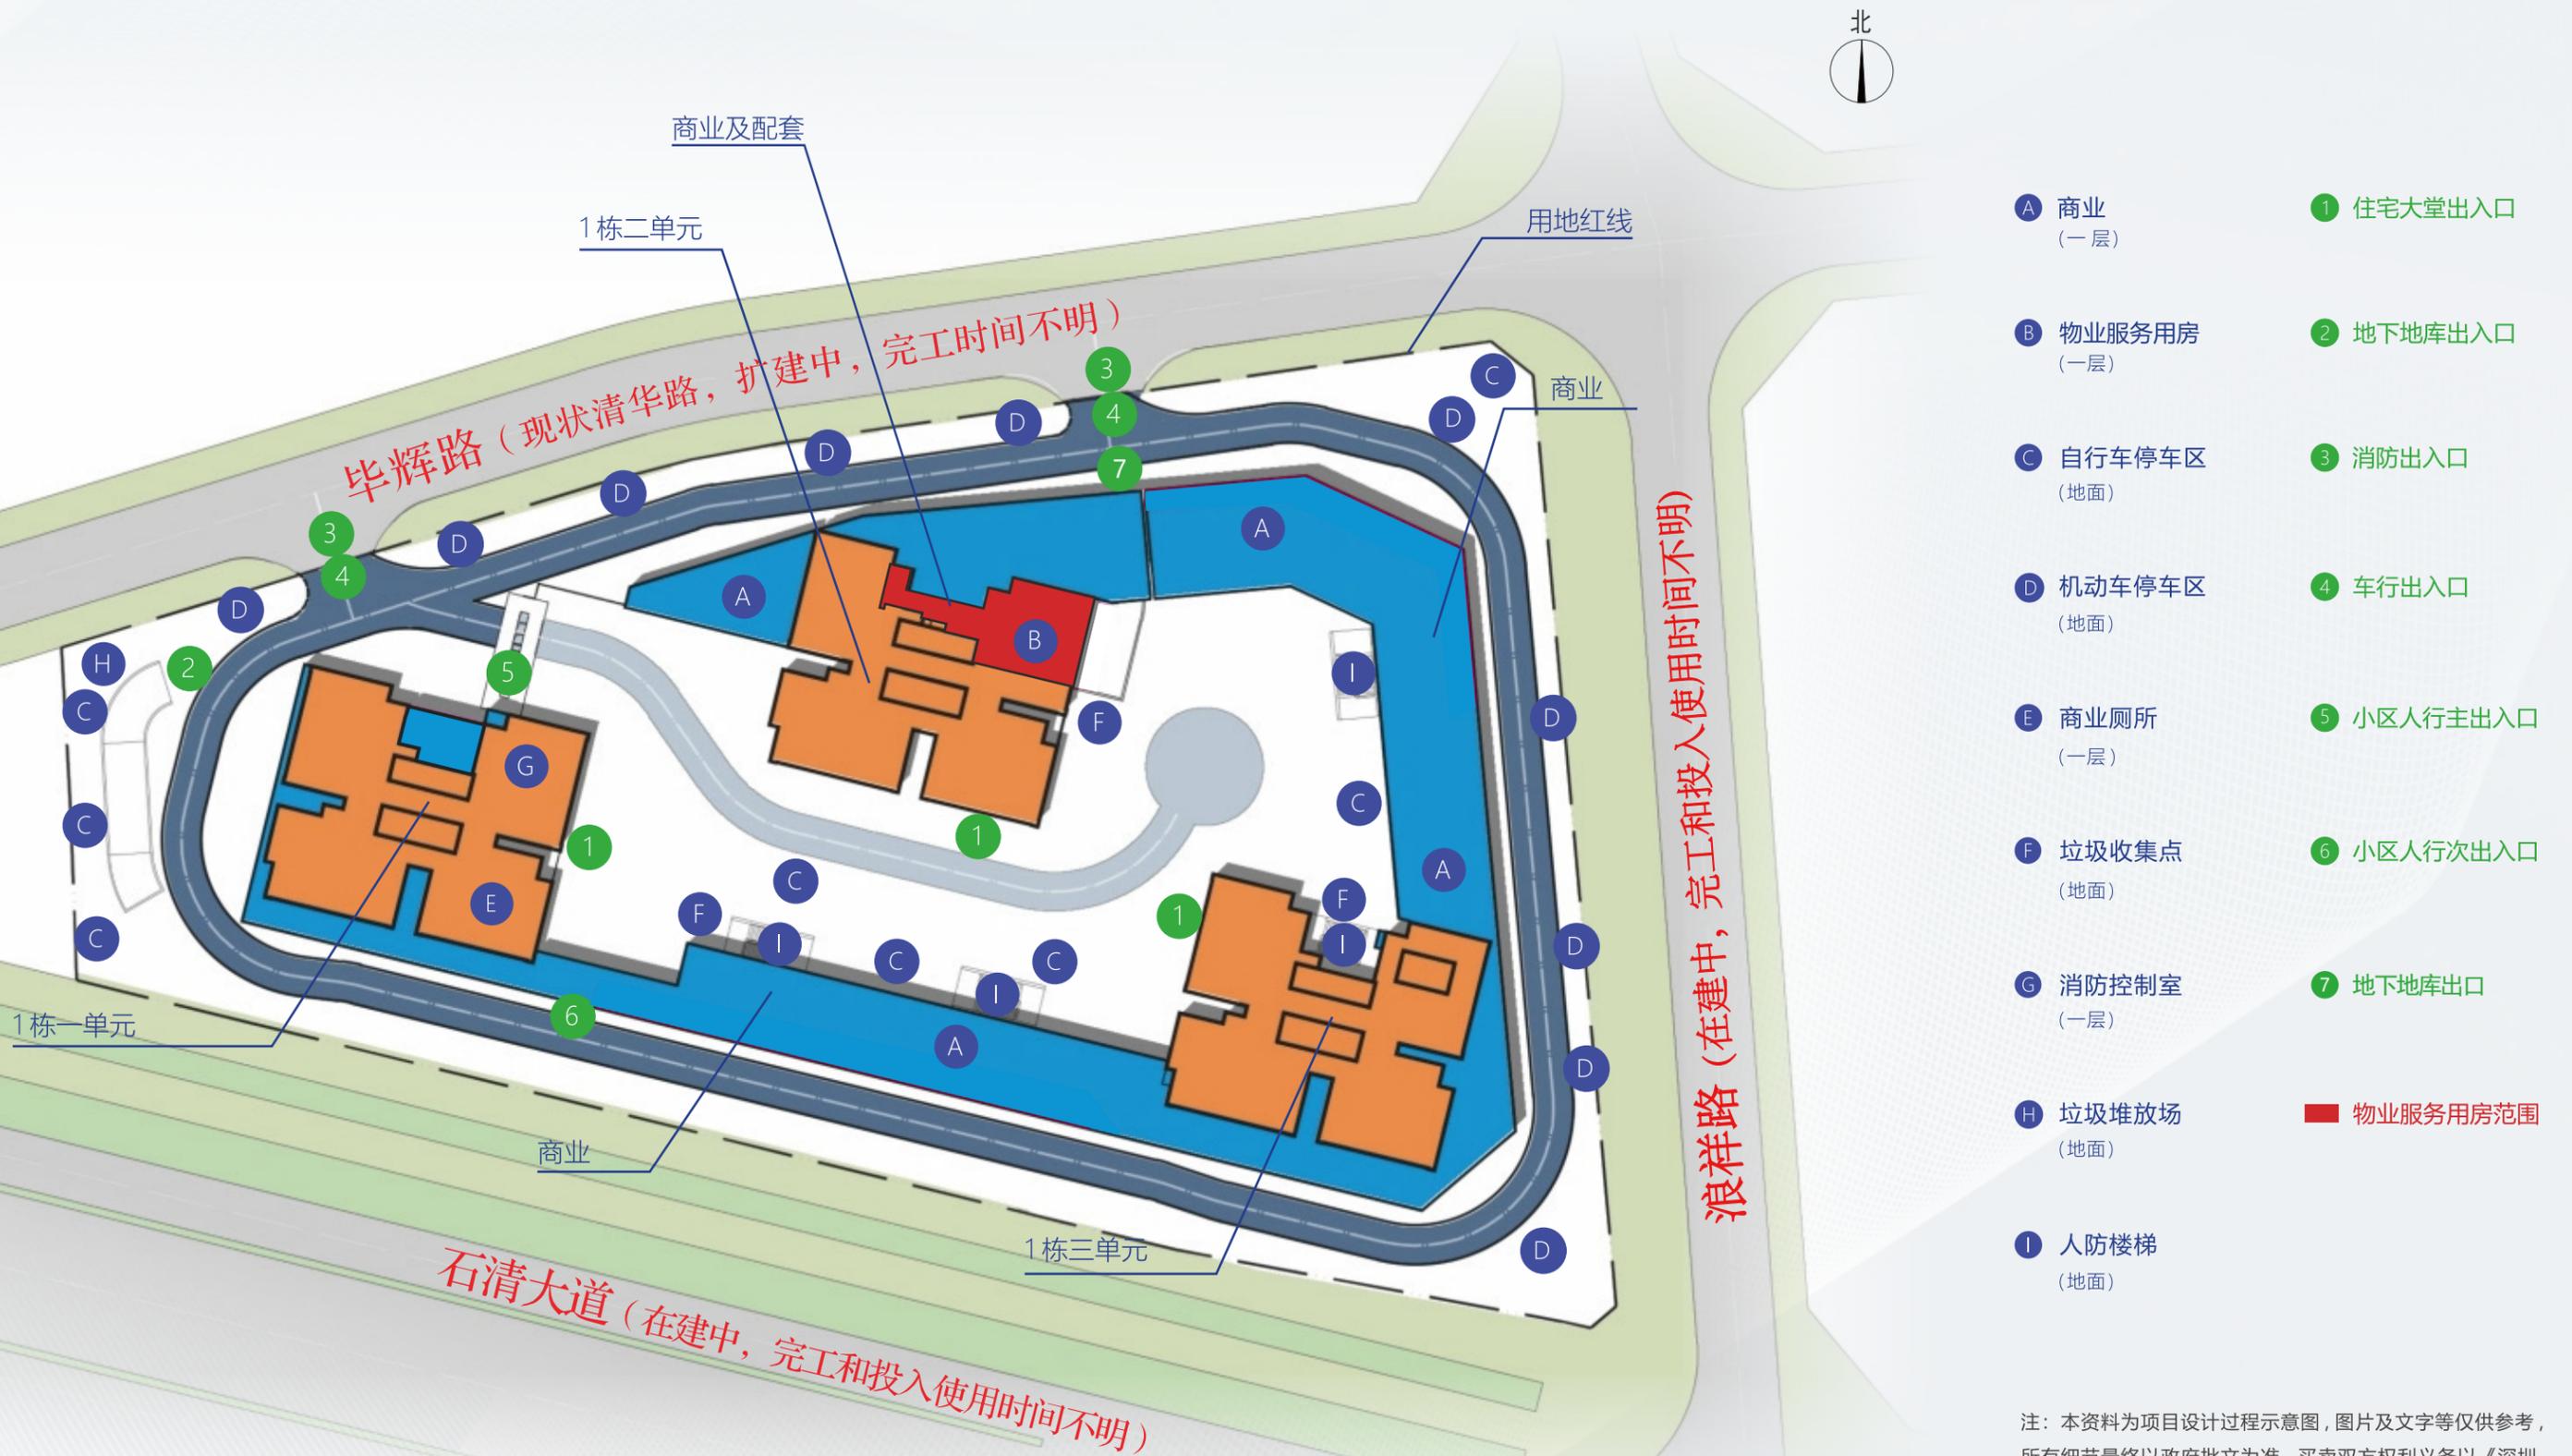
安居型商品房总平面示意图

| Ⓐ 商业 (一层) | ① 住宅大堂出入口 |
| Ⓑ 物业服务用房 (一层) | ② 地下车库出入口 |
| Ⓒ 自行车停车区 (地面) | ③ 消防出入口 |
| Ⓓ 机动车停车区 (地面) | ④ 车行出入口 |
| Ⓔ 商业厕所 (一层) | ⑤ 小区人行主出入口 |
| Ⓕ 垃圾收集点 (地面) | ⑥ 小区人行次出入口 |
| Ⓖ 消防控制室 (一层) | ⑦ 地下车库出口 |
| Ⓗ 垃圾堆放场 (地面) | ■ 物业服务用房范围 |
| Ⓘ 人防楼梯 (地面) | |

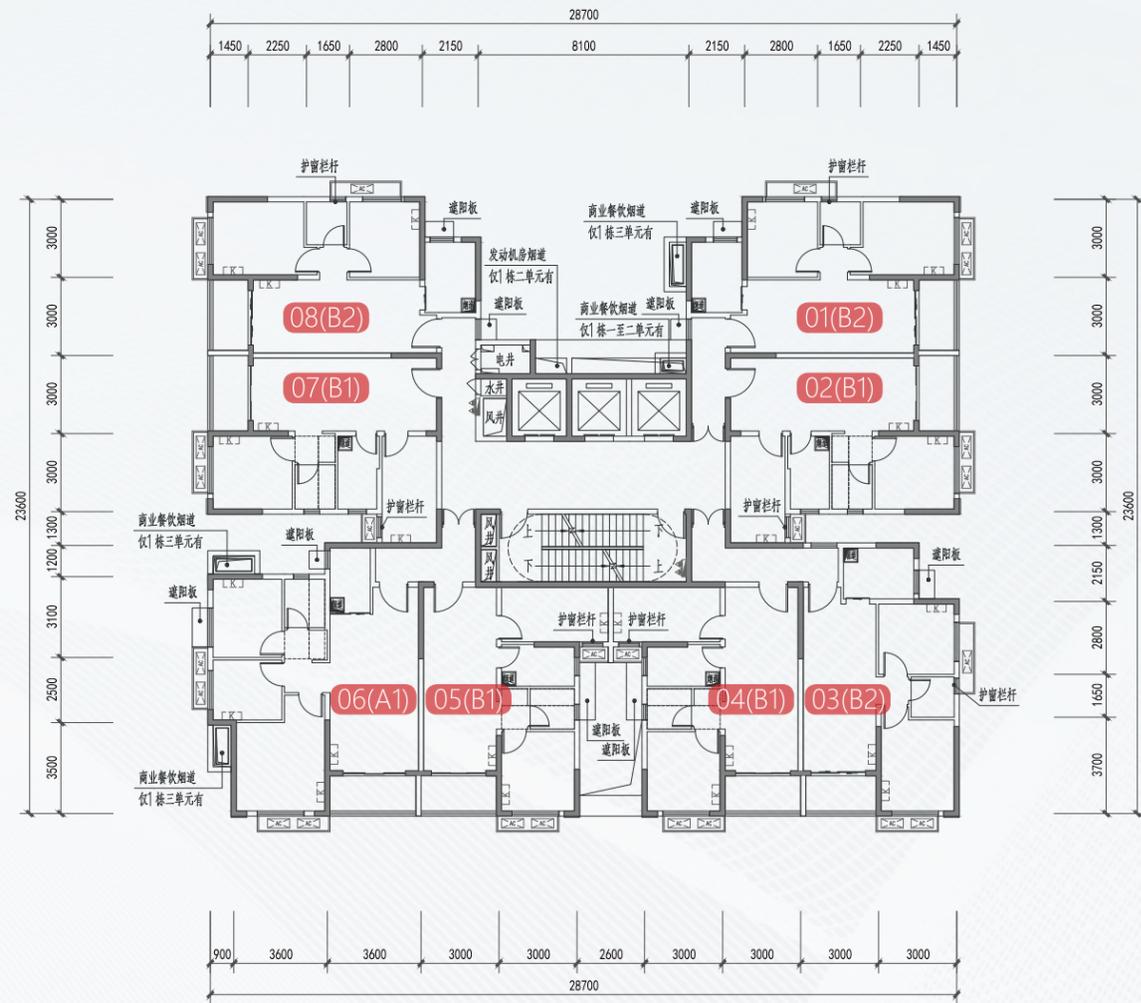
标准层（1栋一至三单元 3~34层）

- 温馨提示：本宣传资料所涉及的户型仅供示意参考。不同户型的面积尺寸、功能布局、空间分隔、门窗/管井形态位置等均有不同；相同户型因楼栋、楼层、单元等差别，局部结构、面积等也可能不同，具体以《深圳市安居型商品房买卖合同》为准。户型平面示意图中的房间门及厨卫门、空调室内机、室外机仅为示意。
- 编号说明：示例“01(A1)”，其中A1是户型编号，01是楼栋房号。

楼栋房号	楼层	建筑面积约
01	3-34层	69m ²
02		69m ²
03		69m ²
04		69m ²
05		89m ²
06		69m ²
07		69m ²
08		69m ²

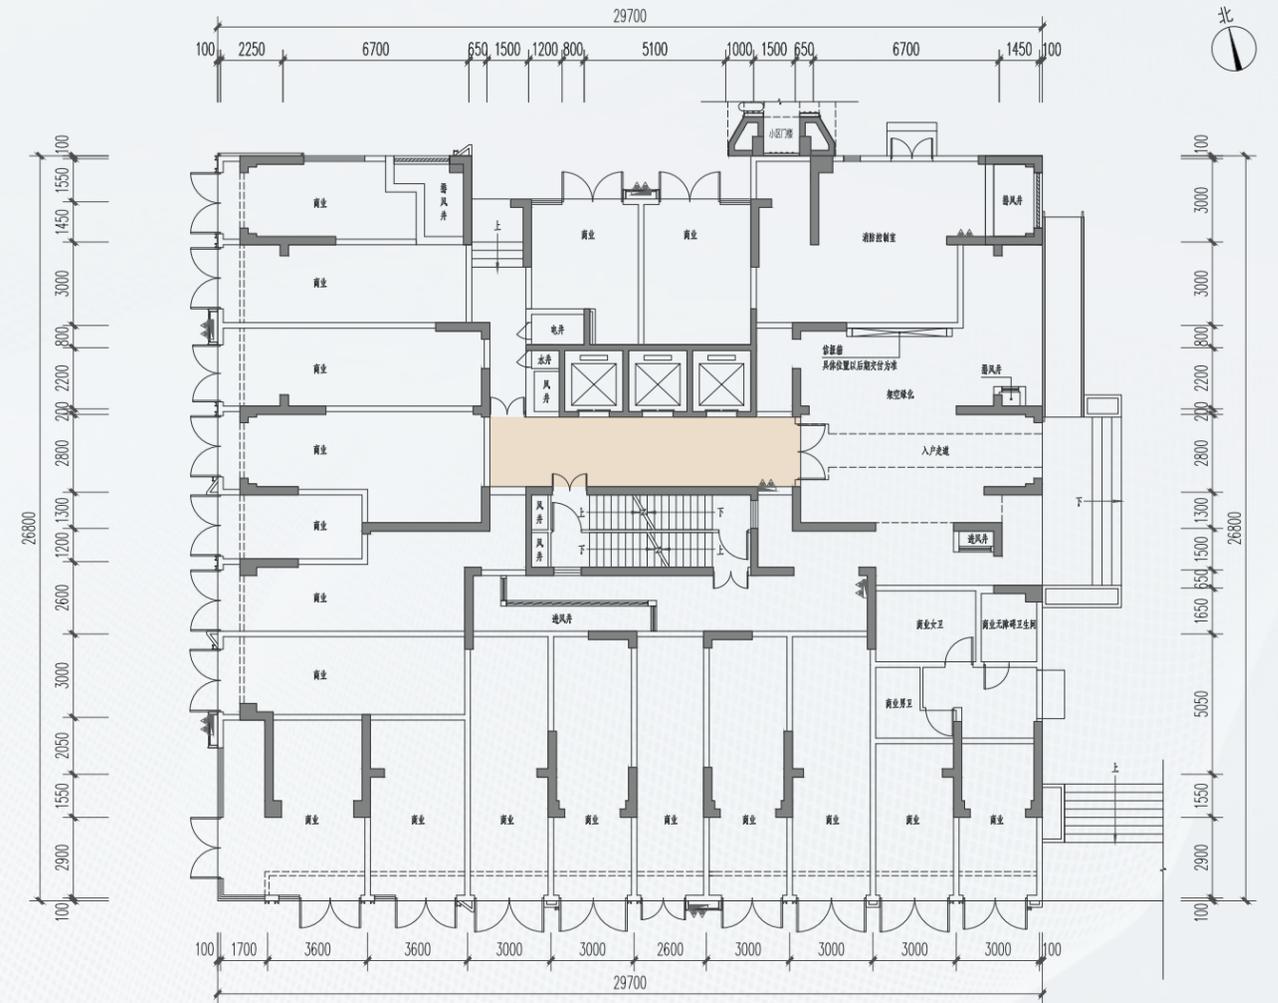
非标准层（1栋一单元1层）

- 温馨提示：与展示大堂面积、高度和空间存在一定差异，具体以实际交付为准。
- 入户大堂区域

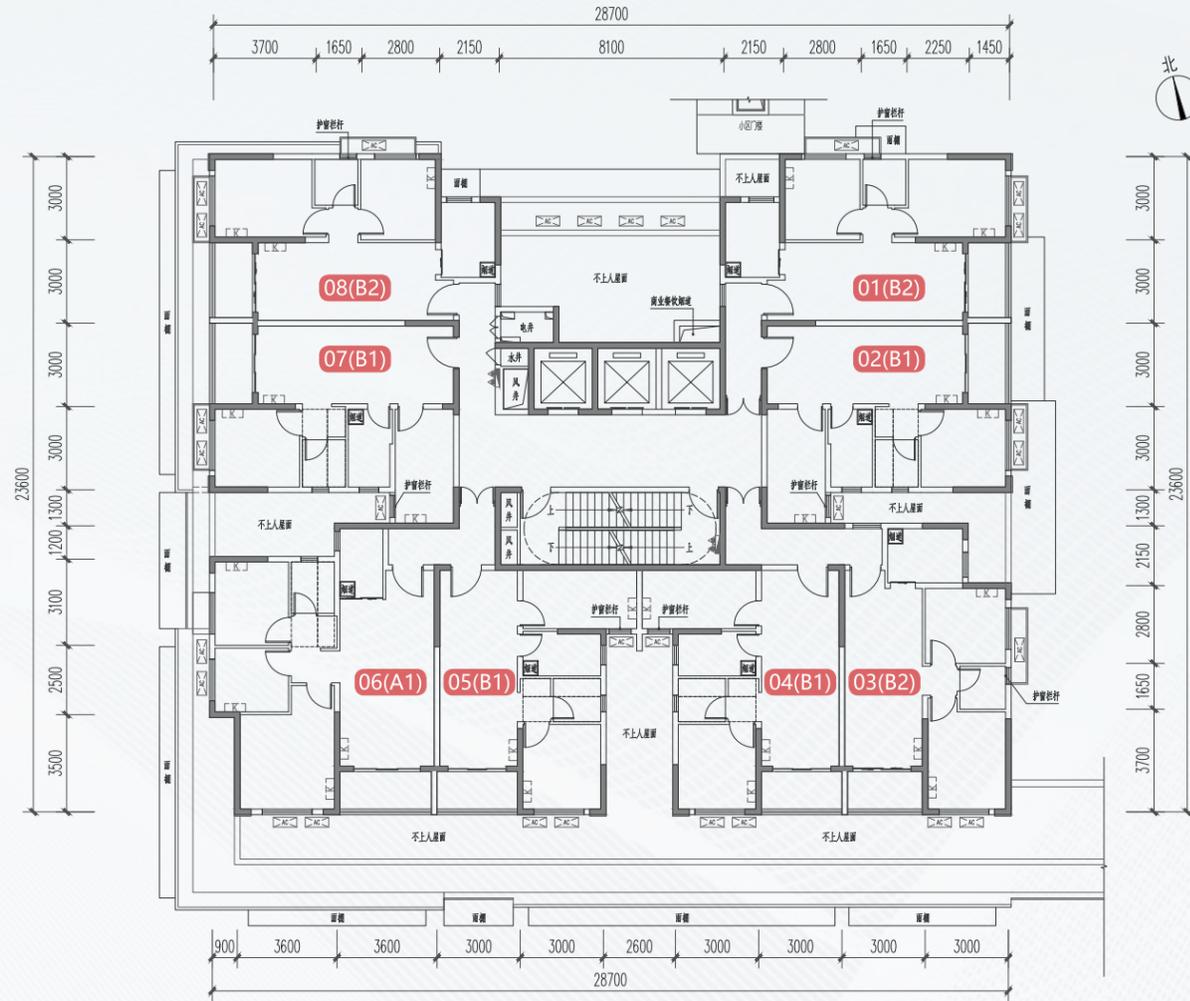
非标准层 (1栋一单元2层)

特别提示:不上人屋面为覆土及绿地(存在标高高于阳台情况),具体以交付现场为准

- 温馨提示: 由于结构计算需要, 同样的户型在不同的楼栋、不同的楼层存在柱截面、剪力墙截面不一致的情况, 后续以实际交付标准为准; 最终面积以政府出具的《建筑面积竣工测绘报告》为准。
- 备注: ①户型平面示意图中的房间门及厨卫门、空调室内机、室外机仅为示意; ②二层各户型外围有不可上人屋面等结构, 部分屋面为种植屋面, 可能对住户造成一定影响。
- 编号说明: 示例“01(A1)”, 其中 A1 是户型编号, 01 是楼栋房号。

楼栋房号	楼层	建筑面积约
01	2层	69m ²
02		69m ²
03		69m ²
04		69m ²
05		69m ²
06		89m ²
07		69m ²
08		69m ²

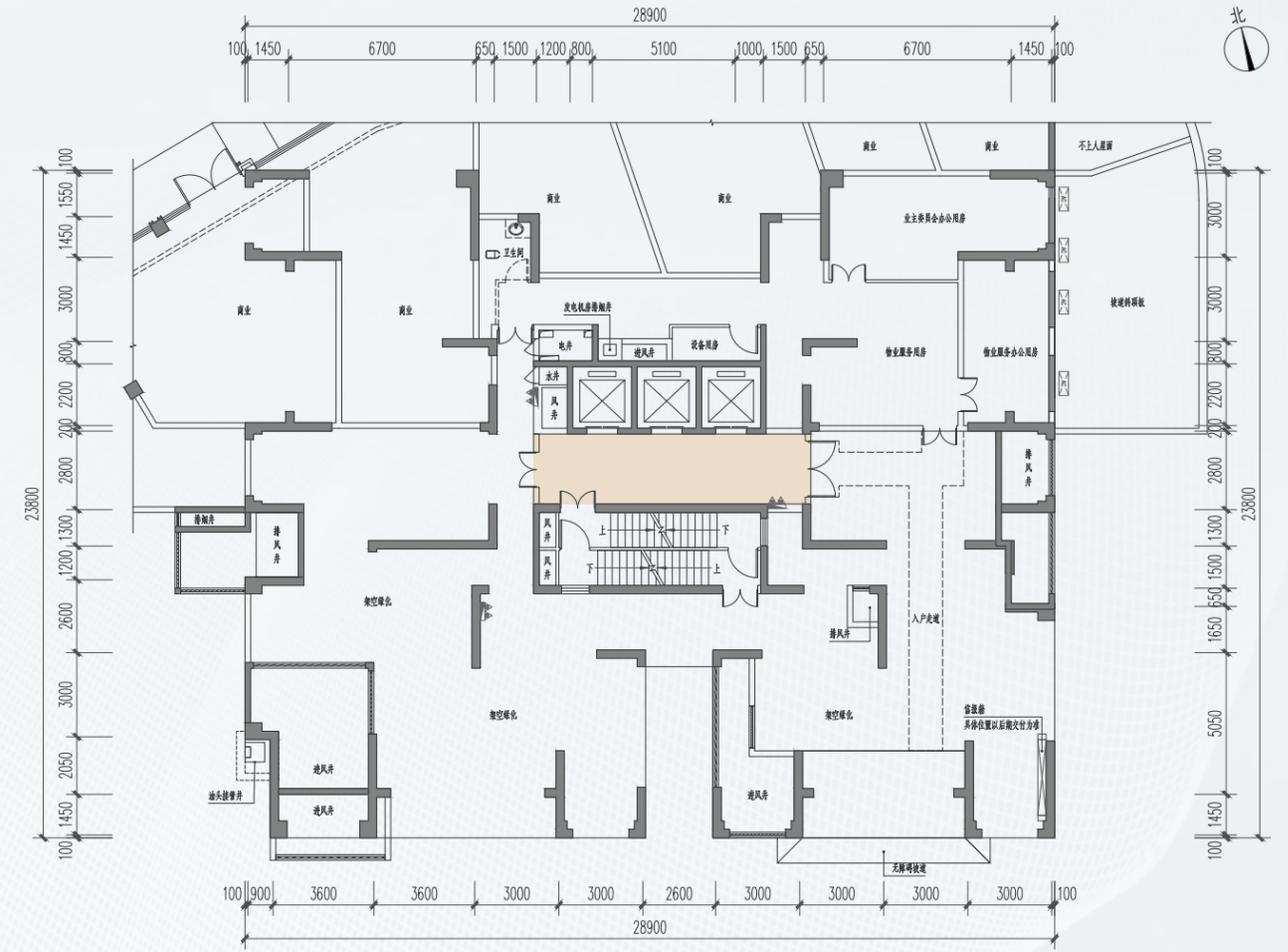
非标准层 (1栋二单元1层)

- 温馨提示: 与展示大堂面积、高度和空间存在一定差异, 具体以实际交付为准。
- 入户大堂区域

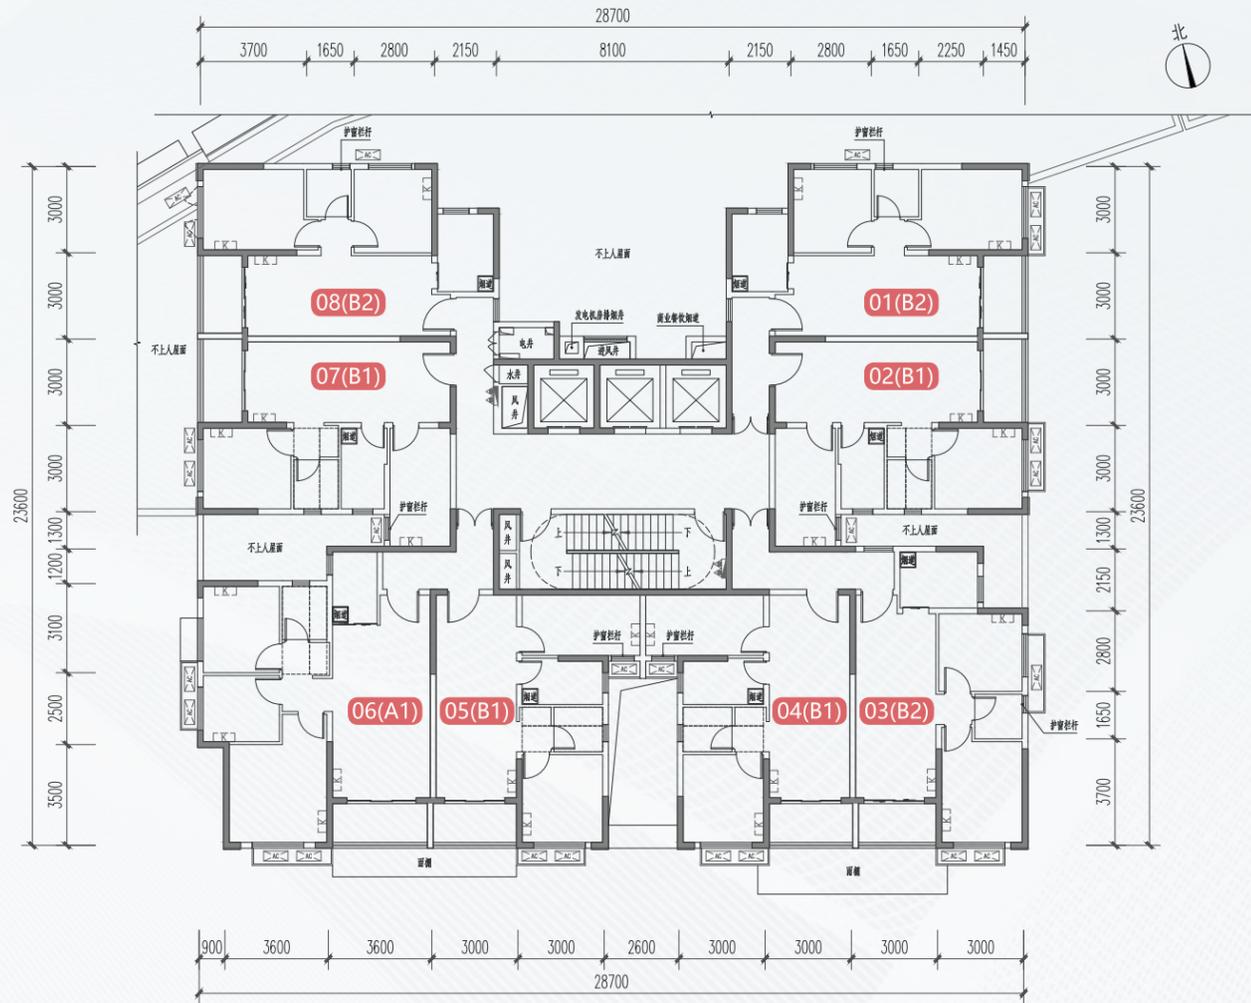
非标准层 (1栋二单元2层)

特别提示:不上人屋面为覆土及绿地(存在标高高于阳台情况),具体以交付现场为准

- 温馨提示: 由于结构计算需要, 同样的户型在不同的楼栋、不同的楼层存在柱截面、剪力墙截面不一致的情况, 后续以实际交付标准为准, 最终面积以政府出具的《建筑面积竣工测绘报告》为准。
- 备注: ①户型平面示意图中的房间门及厨卫门、空调室内机、室外机仅为示意; ②二层各户型外围有不可上人屋面等结构, 部分屋面为种植屋面, 可能对住户造成一定影响。
- 编号说明: 示例“01(A1)”, 其中 A1 是户型编号, 01 是楼栋房号。

楼栋房号	楼层	建筑面积约
01	2层	69m ²
02		69m ²
03		69m ²
04		69m ²
05		69m ²
06		89m ²
07		69m ²
08		69m ²

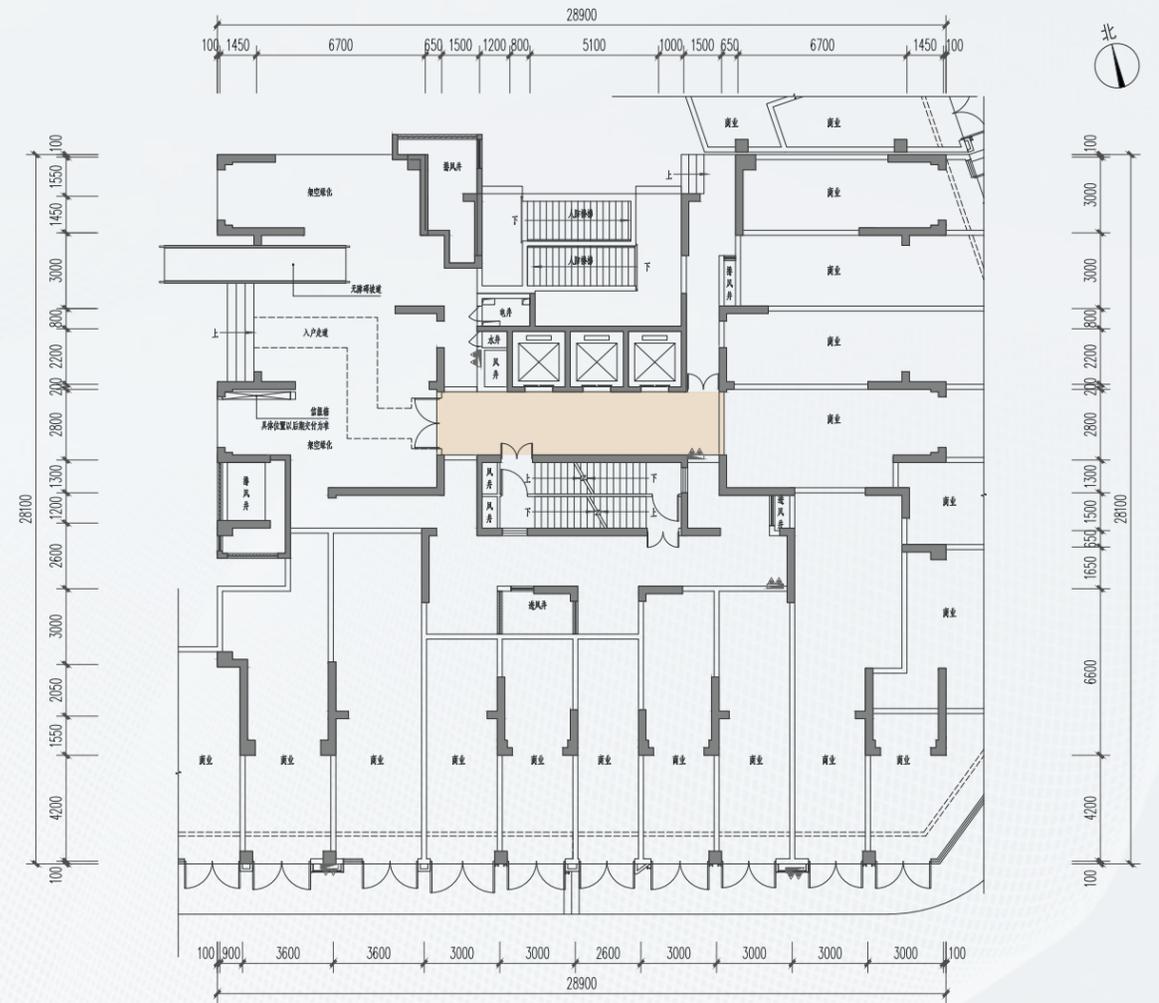
非标准层 (1栋三单元1层)

- 温馨提示: 与展示大堂面积、高度和空间存在一定差异, 具体以实际交付为准。
- 入户大堂区域

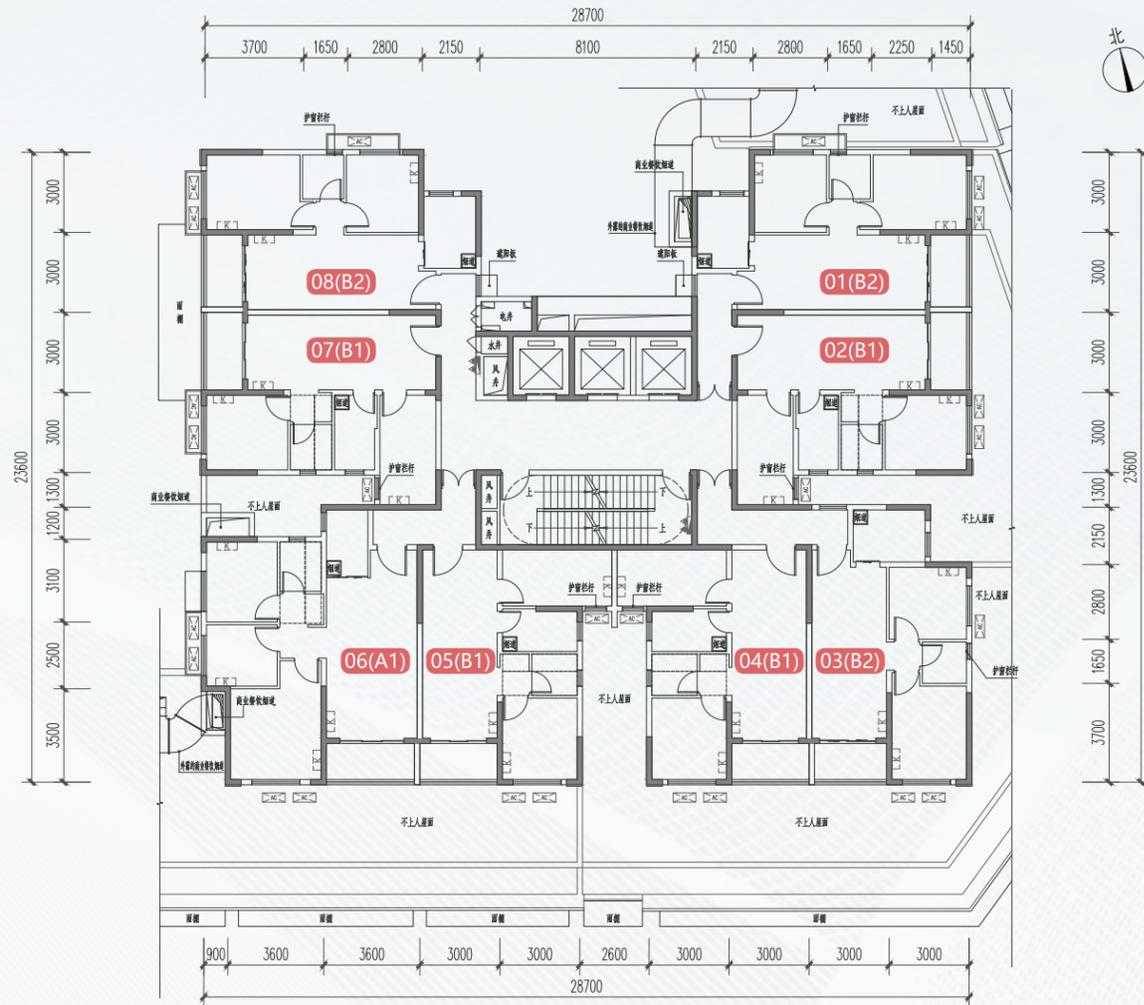
非标准层 (1栋三单元2层)

特别提示:不上人屋面为覆土及绿地(存在标高高于阳台情况),具体以交付现场为准

- 温馨提示: 由于结构计算需要, 同样的户型在不同的楼栋、不同的楼层存在柱截面、剪力墙截面不一致的情况, 后续以实际交付标准为准, 最终面积以政府出具的《建筑面积竣工测绘报告》为准。
- 备注: ①户型平面示意图中的房间门及厨卫门、空调室内机、室外机仅为示意; ②二层各户型外围有不可上人屋面等结构, 部分屋面为种植屋面, 可能对住户造成一定影响。
- 编号说明: 示例“01(A1)”, 其中 A1 是户型编号, 01 是楼栋房号。

楼栋房号	楼层	建筑面积约
01	2层	69m ²
02		69m ²
03		69m ²
04		69m ²
05		69m ²
06		89m ²
07		69m ²
08		69m ²

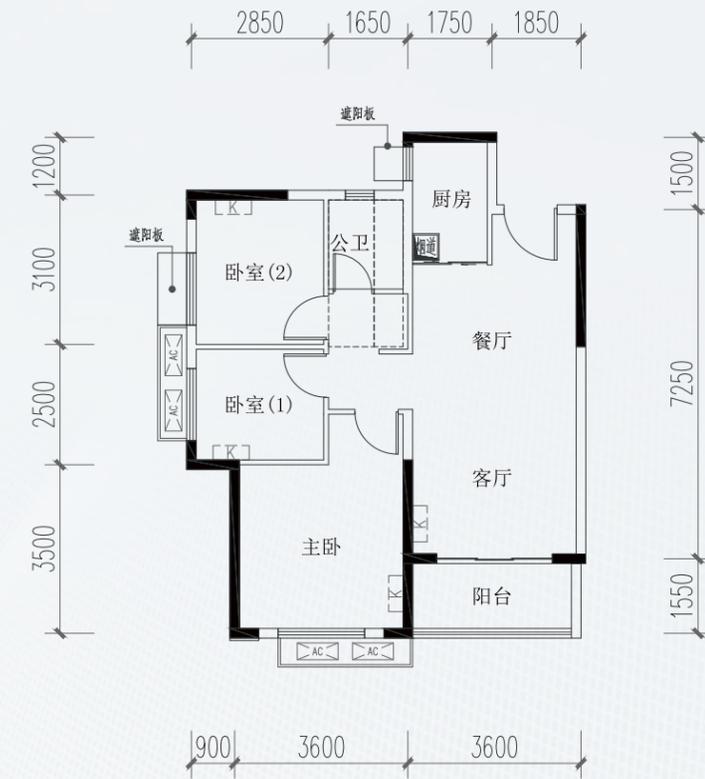
A1 户型 | 3房2厅1卫 建筑面积约 89m²

同类户型: 1栋一至三单元 06

楼栋	楼栋房号	分布楼层	套内面积	建筑面积	套数
1栋一单元	06户型	2-34层	约69m ²	约89m ²	33
1栋二单元	06户型	2-34层			33
1栋三单元	06户型	2-34层			33

- 图中标注尺寸为参考尺寸;
- 户型平面图均不反映朝向;
- 户型平面示意图中的房间门及厨卫门、空调室内机、室外机仅为示意;
- 同一户型平面结构基本一致, 因建筑场地立面效果等原因相同户型结构、门窗等可能存在差异;
- 具体建筑面积、尺寸以政府出具的《建筑面积竣工测绘报告》为准。

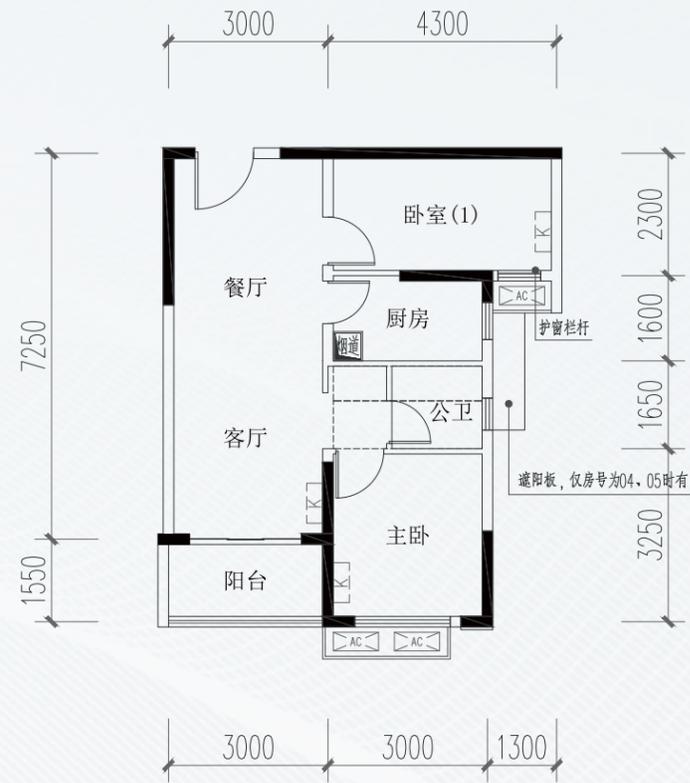
B1 户型 | 2房2厅1卫 建筑面积约 69m²

同类户型：1 栋一至三单元 02、04、05、07

楼栋	楼栋房号	分布楼层	套内面积	建筑面积	套数
1栋一单元	02/04/05/07户型	2-34层	约54m ²	约69m ²	132
1栋二单元	02/04/05/07户型	2-34层			132
1栋三单元	02/04/05/07户型	2-34层			132

- 图中标注尺寸为参考尺寸；
- 户型平面图均不反映朝向；
- 户型平面示意图中的房间门及厨卫门、空调室内机、室外机仅为示意；
- 同一户型平面结构基本一致，因建筑场地立面效果等原因相同户型结构、门窗等可能存在差异；
- 具体建筑面积、尺寸以政府出具的《建筑面积竣工测绘报告》为准。

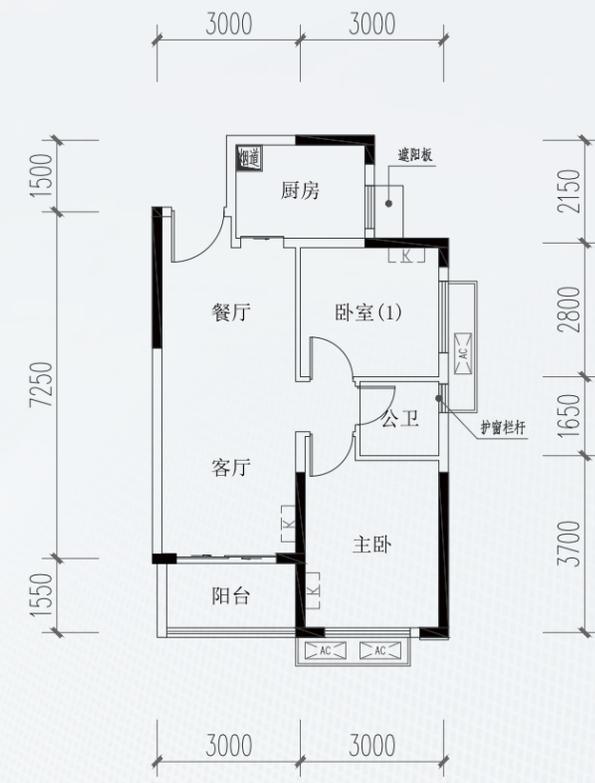
B2 户型 | 2房2厅1卫 建筑面积约 69m²

同类户型：1 栋一至三单元 01、03、08

楼栋	楼栋房号	分布楼层	套内面积	建筑面积	套数
1栋一单元	01/03/08户型	2-34层	约54m ²	约69m ²	99
1栋二单元	01/03/08户型	2-34层			99
1栋三单元	01/03/08户型	2-34层			99

- 图中标注尺寸为参考尺寸；
- 户型平面图均不反映朝向；
- 户型平面示意图中的房间门及厨卫门、空调室内机、室外机仅为示意；
- 同一户型平面结构基本一致，因建筑场地立面效果等原因相同户型结构、门窗等可能存在差异；
- 具体建筑面积、尺寸以政府出具的《建筑面积竣工测绘报告》为准。
