深圳市餐饮等非居民燃气用户安全隐患排查整改可视化指引

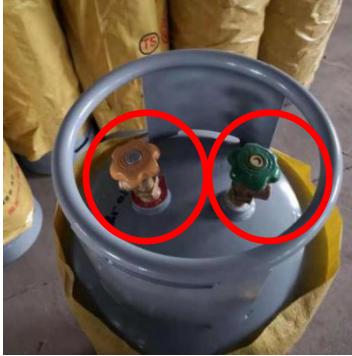
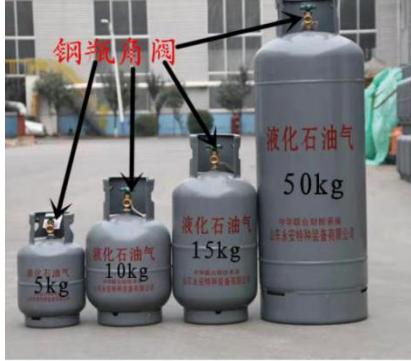
<p>典型特征：气液2个角阀及出气口</p> <p>判定说明：严禁使用50kg“气液双相”气瓶</p>	更换使用非“气液两相”气瓶
2	使用可调节出口压力的调压器

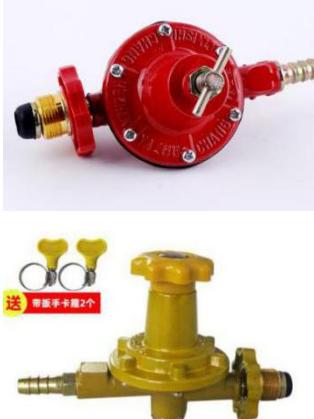
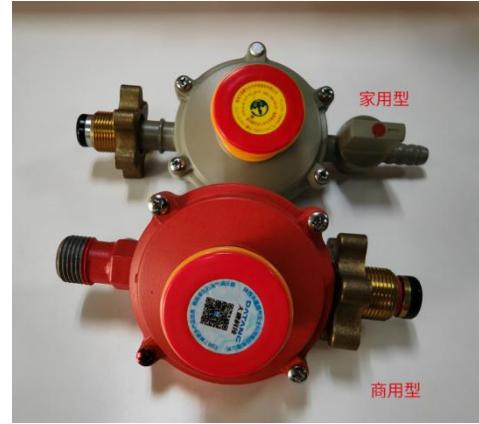
<p>典型特征：具有可调节手轮</p> <p>判定说明：商用瓶装液化石油气调压器出口压力应当为2.8kpa或5.0kpa；调压器本体上不得设置可调节旋钮或手轮</p>	更换使用合格调压器

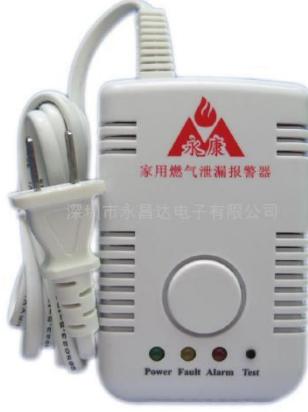
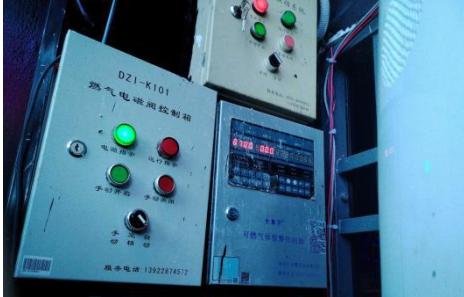
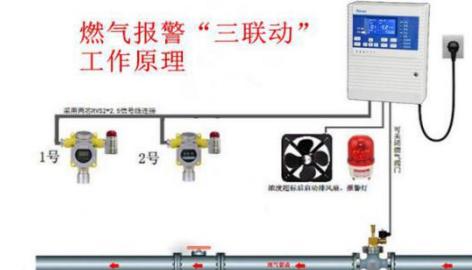
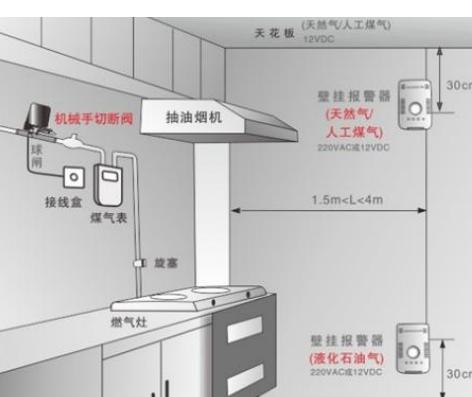
序号	隐患描述	隐患照片	合格照片	识别说明	整改措施
5	使用不符合国家标准或假冒伪劣的可燃气体探测器及燃气紧急切断阀	<p>使用家用可燃气体泄漏报警装置</p>

<p>泄漏报警器安装使用时间 2020 年 5 月 8 日，截至目前使用年限已超过 3 年</p>	<p>燃气报警“三联动”工作原理</p>

<p>可燃气体泄漏报警器</p>

<p>典型特征：使用家用泄漏报警装置；商用燃气泄漏报警器超期（3年）服役、自动切断阀超期（10年）服役，气体探测器未定期（每年一次）检定；泄漏报警器安装位置不正确</p> <p>判定说明：餐饮等非居民燃气用户使用不符合要求的家用可燃气体泄漏报警装置；燃气泄漏报警器服役年限超过3年；气体探测器每年没有检定（检查检定记录）；泄漏报警器安装位置：管道气具体天花板30厘米内，瓶装气距离地面30厘米内</p>	<p>若使用家用泄漏报警装置，用户要更换为商用泄漏报警装置；若报警器安装位置不正确或未通电使用，用户应及时纠正安装位置或通上电源；若装置超期服役或未定期检定，用户要更换新设备或委托第三方专业机构进行检定</p>

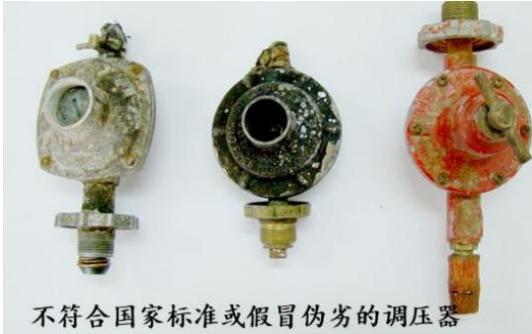
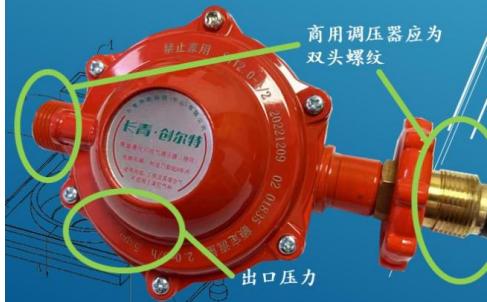
序号	隐患描述	隐患照片	合格照片	识别说明	整改措施
6	使用不符合国家标准或假冒伪劣的调压器

<p>不符合国家标准或假冒伪劣的调压器</p>

<p>典型特征:产品颜色非桔红色；产品身上或说明书上标明的出口压力大于5.0kpa；出口连接非双螺纹；调压器配有可能调节手轮</p> <p>判定说明:商用调压器产品颜色为桔红色，明显位置标有“禁止家用”字样，其中家用（代号JYT）、商用（代号SYT桔红色）；产品身上或说明书上标明的出口压力不得大于5.0kpa；出口连接为双螺纹；调压器压力不可调节</p>	更换使用合格调压器

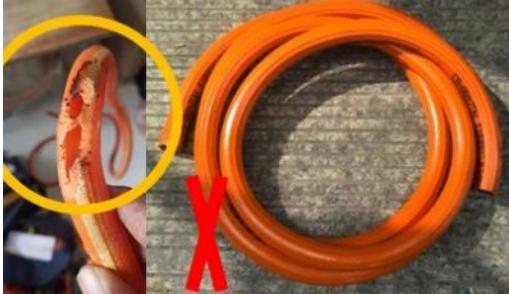
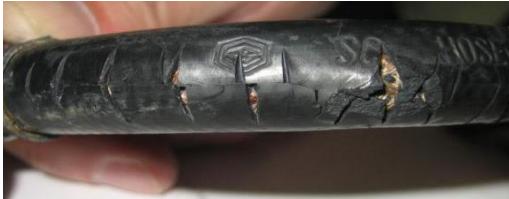
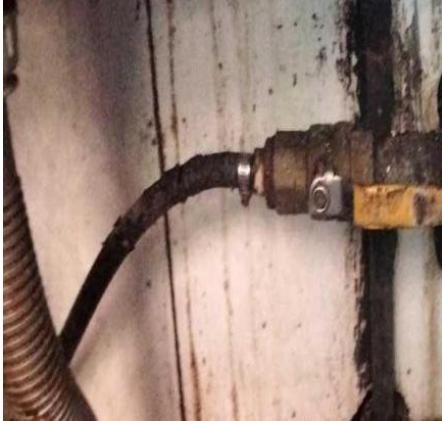
序号	隐患描述	隐患照片	合格照片	识别说明	整改措施														
7	使用不符合国家标准或假冒伪劣的连接软管

<p>典型特征：使用橡胶软管；连接软管龟裂、老化</p> <p>判定说明：燃具专用连接软管使用年限不得低于8年（目前市面上满足条件的有不锈钢波纹软管和金属包覆软管），禁止使用橡胶软管。</p>

寿命短(18个月)	寿命更长(8年)	不耐高温	耐高温	老化	抗老化	龟裂	耐腐蚀	弯折	—	老鼠咬坏	抗鼠咬	有脱落风险	防脱落	更换使用专用金属软管（不锈钢波纹软管或金属包覆软管）
寿命短(18个月)	寿命更长(8年)																		
不耐高温	耐高温																		
老化	抗老化																		
龟裂	耐腐蚀																		
弯折	—																		
老鼠咬坏	抗鼠咬																		
有脱落风险	防脱落

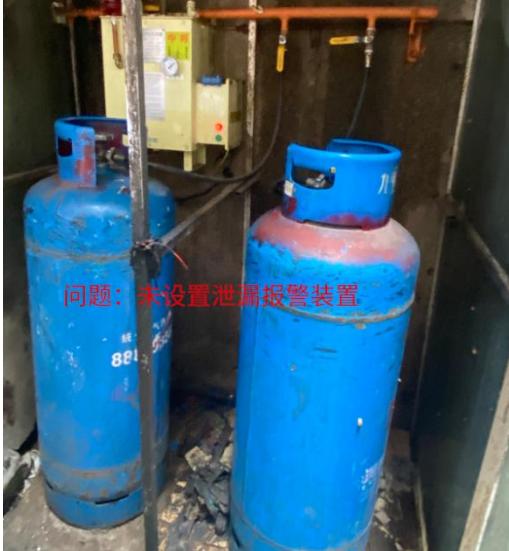
序号	隐患描述	隐患照片	合格照片	识别说明	整改措施
9	存放气瓶总重量超过100kg但未设置专用气瓶间

<p>问题：气化炉设置在气瓶间内，没有分开单独设置（气化炉和气瓶间不得设置在同一房间内）</p>	--	<p>典型特征：用户存瓶总重量超过100千克，没有设置独立的气瓶间；设置了气瓶间，但气瓶间未加装可燃气体浓度报警装置、电器设备不防爆或者安全间距不满足要求等</p> <p>判定说明：存瓶总重量超过100千克（折合2只50千克或7只15千克气瓶）时，应设置专用气瓶间。存瓶总重量小于420千克时，气瓶间可设置在与用气建筑相邻的单层专用房间内。存瓶总量大于420千克或采用强制气化时，气瓶间应与其他民用建筑间距不小于10米的独立建筑。气瓶间高度应不低于2.2米，通风良好，内部须加装泄漏报警装置，且不得有地漏及其他地下构筑物；外部应当设置明显的安全警示标志；应当使用防爆型照明等电气设备，电器开关设置在室外</p>	用户减少用气总量至100千克以内，或者按要求建设合格的气瓶间

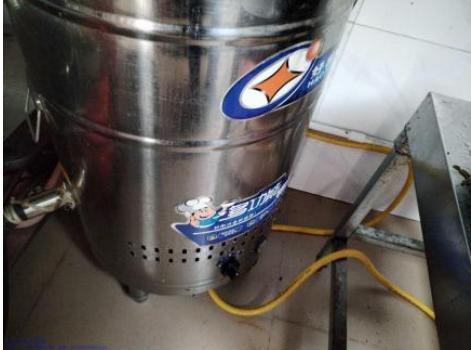
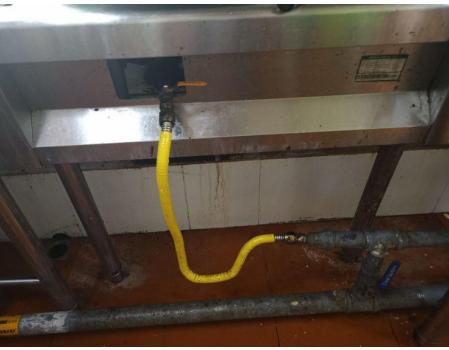
<p>典型特征: 连接软管长度超过2米</p> <p>判定说明: 连接软管长度不得超过2米</p>	更换使用长度小于或等于2米的专用连接软管
11	连接软管穿越墙体、门窗、顶棚和地面

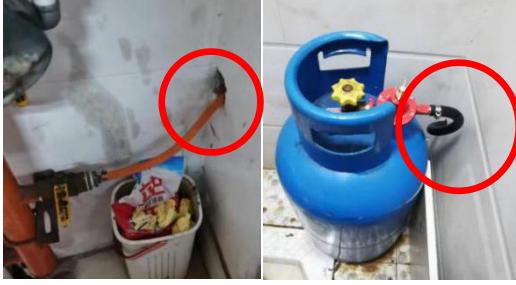
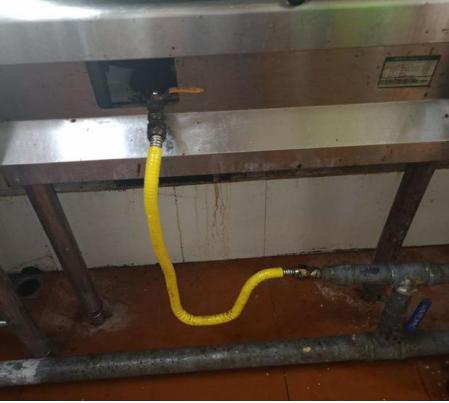
<p>典型特征: 连接软管穿过墙体、门窗、顶棚和地面，没有采取安全保护（比如安装套管等）措施</p> <p>判定说明: 连接软管应当明铺，严禁穿越墙体、门窗、顶棚和地面。此类隐患存在穿越处老化、龟裂等引起的漏气风险</p>	在穿越处安装套管，或者合理布局软管路由

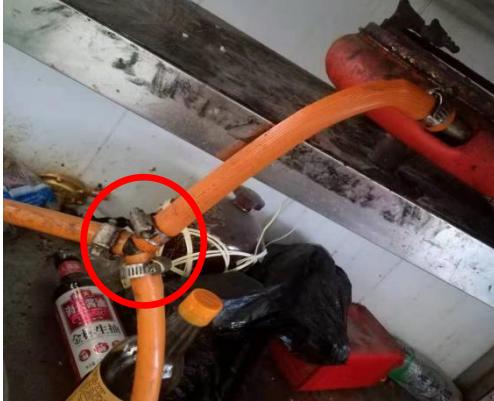
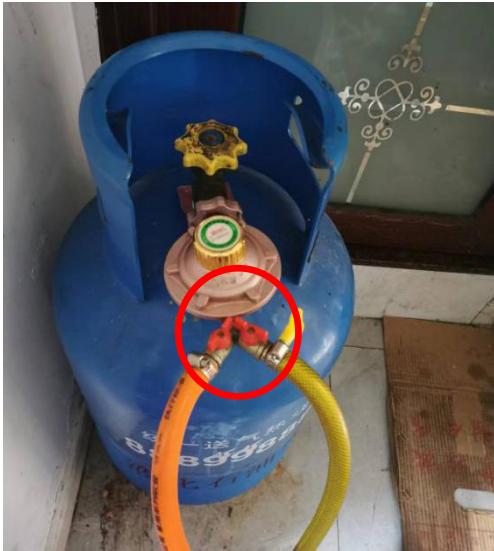
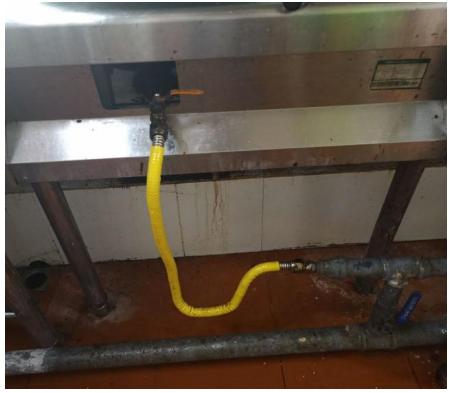
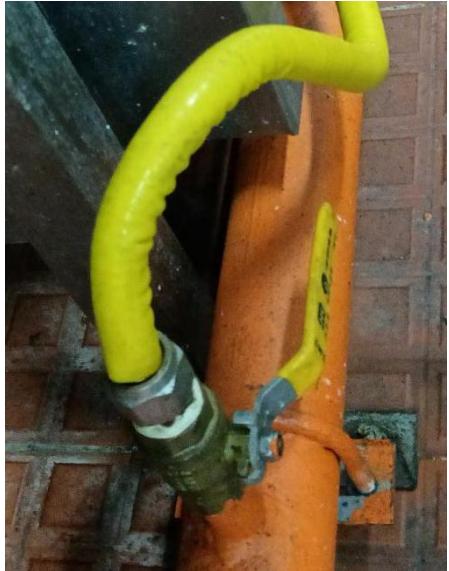
序号	隐患描述	隐患照片	合格照片	识别说明	整改措施
12	连接软管私接“三通”

<p>典型特征：连接软管使用“三通”接口或者使用双嘴减压阀进行“三通”</p> <p>判定说明：连接软管严禁私接“三通”。此类隐患存在连接处、用气设备等泄漏风险</p>	拆除“三通”，更换为合格的专用软管或减压阀进行供气

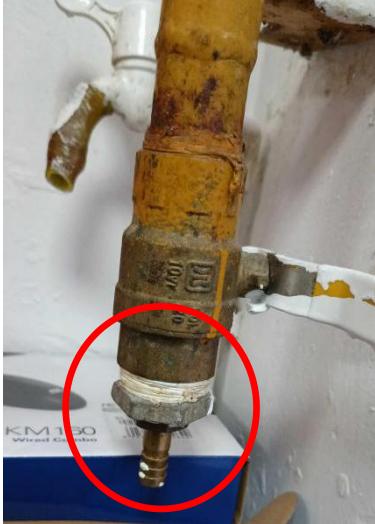
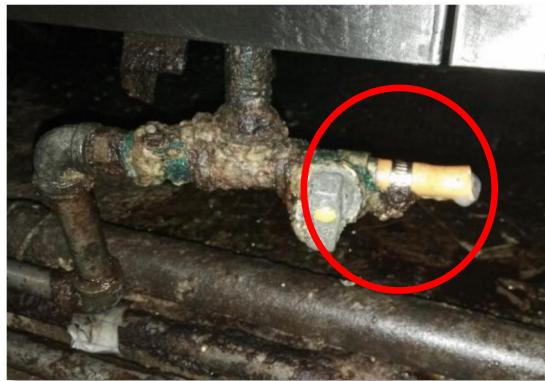
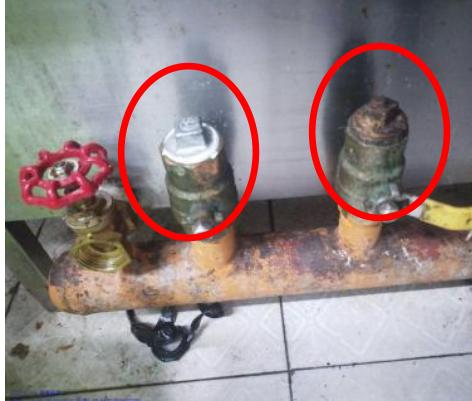
序号	隐患描述	隐患照片	合格照片	识别说明	整改措施
14	管道末端未封堵

<p>典型特征:管道末端无用气点，未进行封堵</p> <p>判定说明:管道末端（或者用气点拆除后）应当及时进行封堵。此类隐患存在漏气或者误开末端阀门泄漏风险</p>	用户联系管道燃气企业或专业燃气工程企业上门进行末端封堵

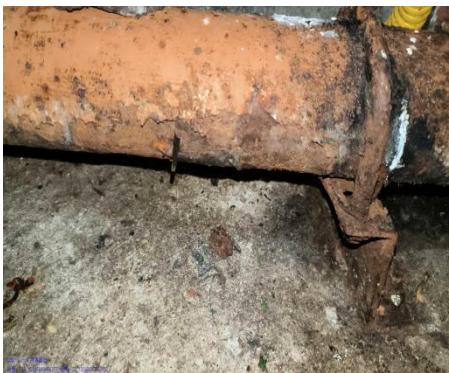
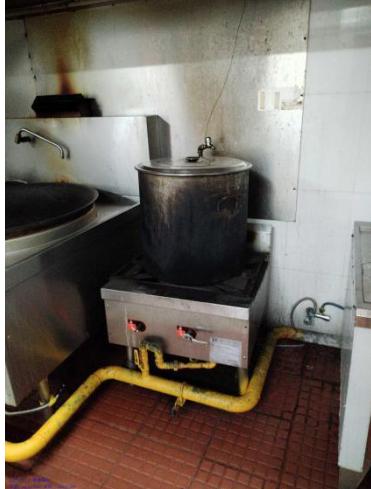
序号	隐患描述	隐患照片	合格照片	识别说明	整改措施
15	管道腐蚀

<p>典型特征: 管道或支架存在明显的腐蚀现象(比如油漆脱落、锈斑明显等)</p> <p>判定说明: 管道或支架不得老化或锈蚀，应定期维护(比如刷漆、除锈等)</p>	联系管道燃气企业或专业燃气工程企业上门进行维护
16	管道被圈占压或暗设

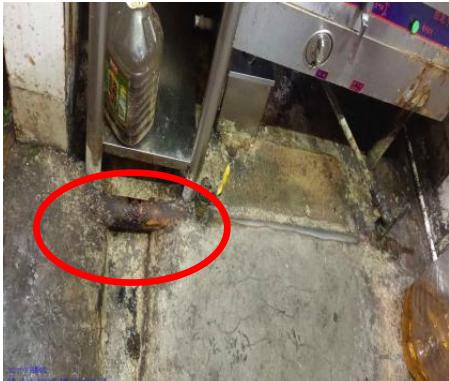
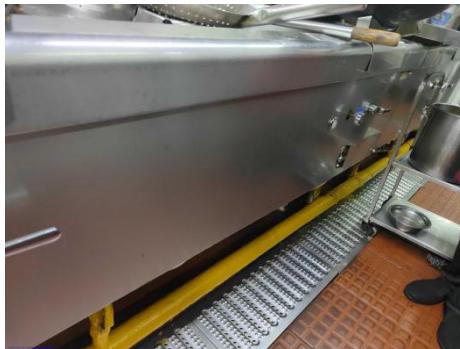
<p>典型特征: 管道被水泥、隔板、设备材料等包封或占压</p> <p>判定说明: 管道应当明铺，严禁被圈占压或暗设</p>	联系管道燃气企业或专业燃气工程企业上门消除管道占压和包封等隐患
