# 天和南苑安居型商品房 售房说明书

## 特别提示

## 二、项目情况说明

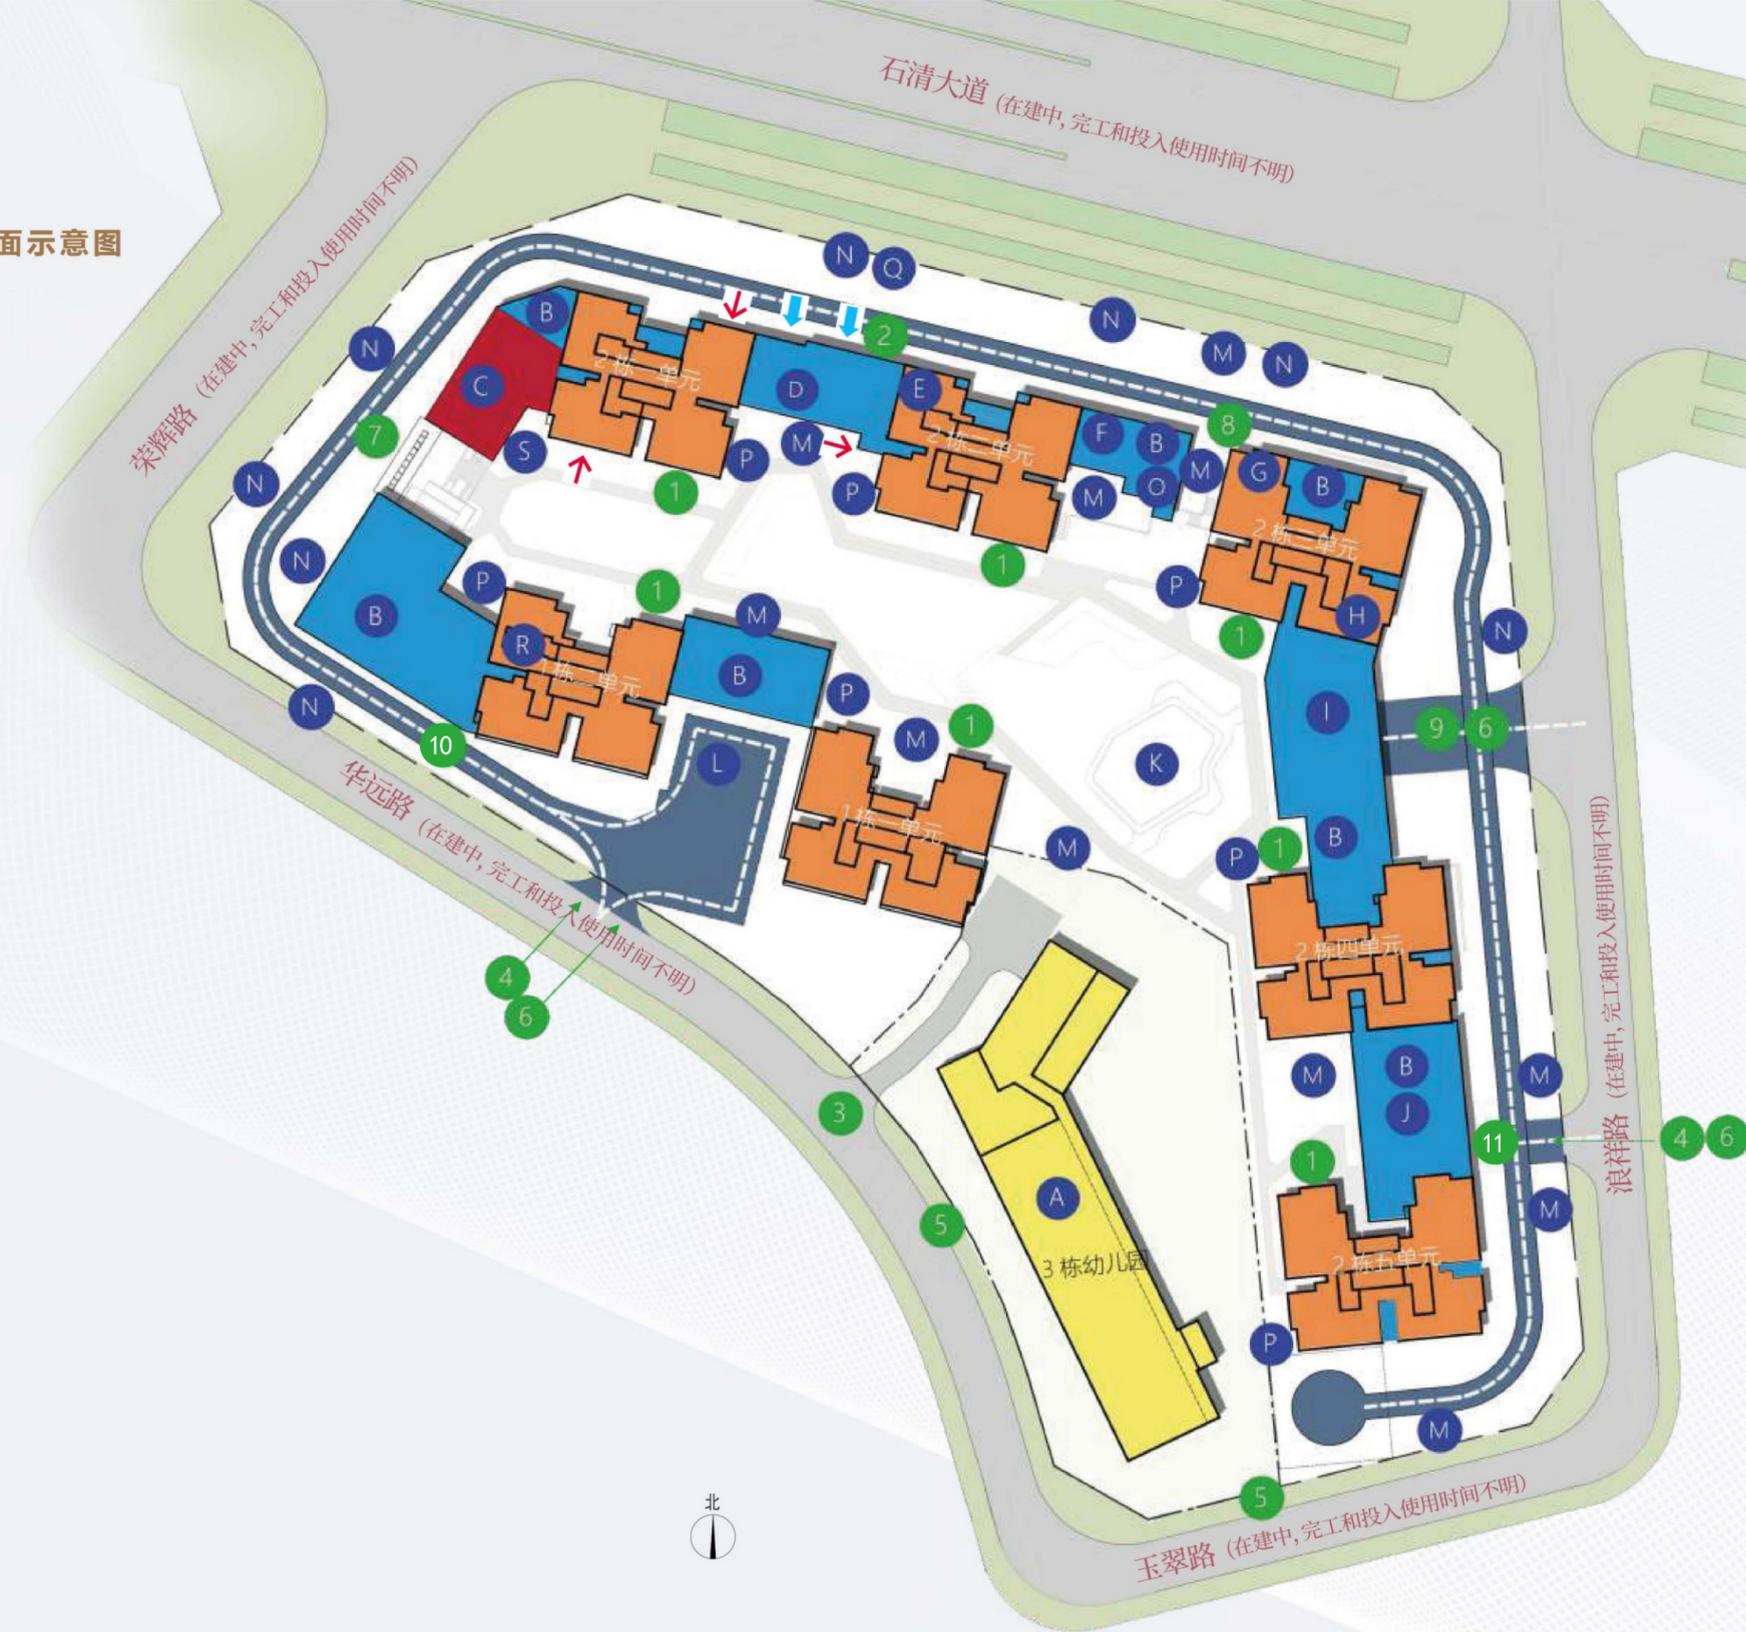
# 安居型商品房总平面示意图

| <ul style="list-style-type: none"> <li>A 15班幼儿园 (1~4层)</li> <li>B 商业 (半地下一层、一层)</li> <li>C 物业服务用房 (裙房)</li> <li>D 社区健康服务中心 (半地下一层、一层)</li> <li>E 社区管理用房 (半地下一层、一层)</li> <li>F 社区服务中心 (半地下一层、一层)</li> <li>G 社区警务室 (半地下一层)</li> <li>H 文化活动室 (半地下一层、一层)</li> <li>I 公交首末站 (半地下一层)</li> <li>J 社区老年人日间照料中心 (半地下一层、一层)</li> <li>K 社区体育活动场地 (地面)</li> <li>L 广场型公共开放空间 (地面)</li> <li>M 自行车停车区 (地面)</li> <li>N 机动车停车区 (地面)</li> <li>O 商业厕所及母婴室 (半地下一层)</li> <li>P 垃圾收集点 (地面)</li> <li>Q 垃圾堆放场 (地面)</li> <li>R 消防控制室 (一层)</li> <li>S 废旧织物收集点 (地面)</li> </ul> | <ul style="list-style-type: none"> <li>1 住宅大堂出入口</li> <li>2 地下车库出口</li> <li>3 幼儿园校车出入口</li> <li>4 消防出入口</li> <li>5 幼儿园人行出入口</li> <li>6 车行出入口</li> <li>7 小区人行主出入口</li> <li>8 小区人行次出入口</li> <li>9 公交首末站出入口</li> <li>10 地下车库入口</li> <li>11 地下车库出入口</li> </ul> |

- 物业服务用房范围  
← 社康服务中心出入口  
← 社康服务中心疏散出口

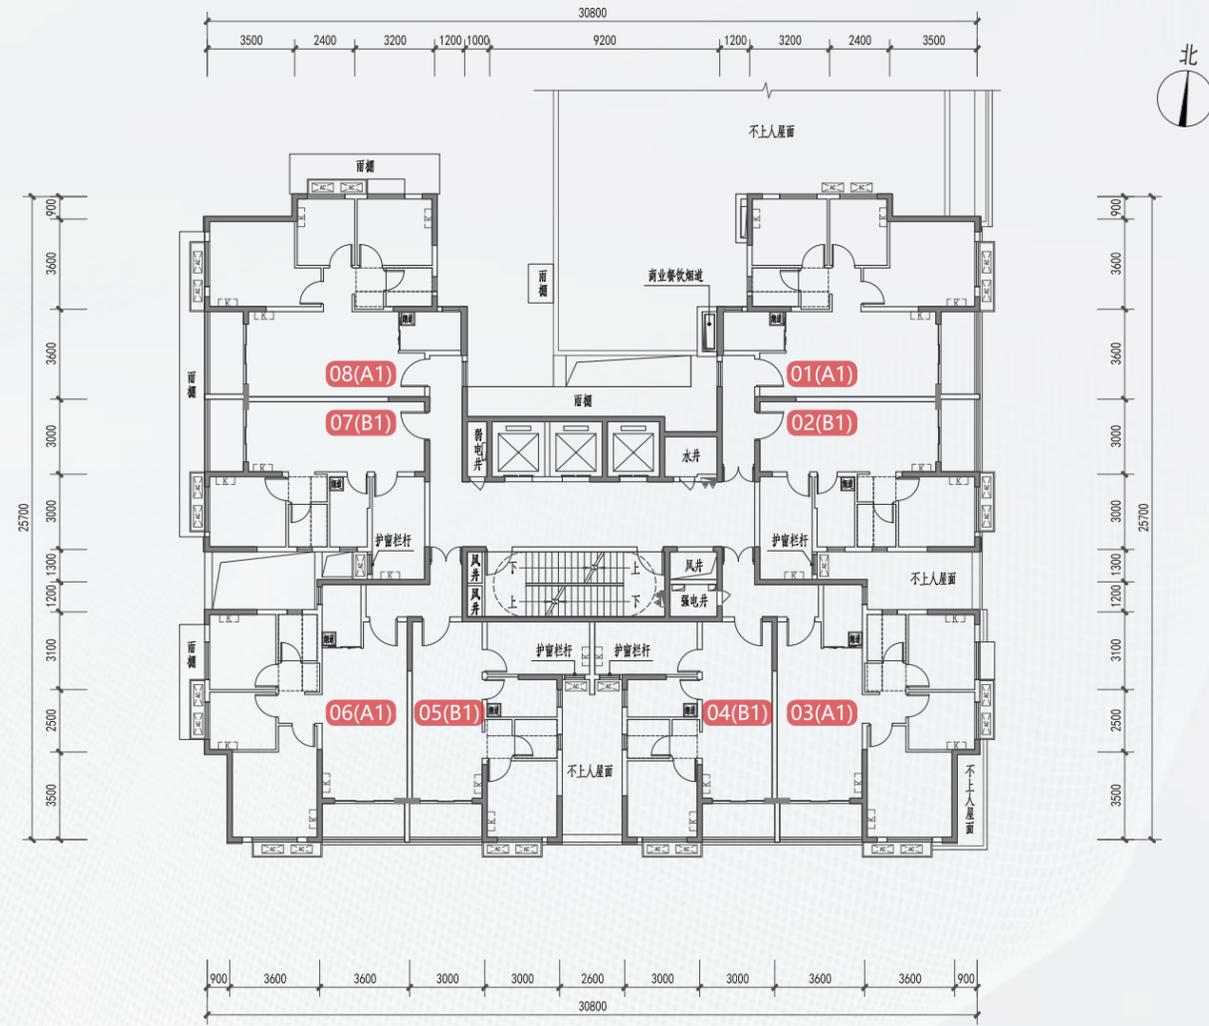
## 非标准层 (2栋五单元2层)

特别提示：不上人屋面为覆土及绿地(存在标高高于阳台情况)，具体以交付现场为准

- 温馨提示：由于结构计算需要，同样的户型在不同的楼栋、不同的楼层存在柱截面、剪力墙截面不一致的情况，后续以实际交付标准为准，最终面积以政府出具的《建筑面积竣工测绘报告》为准。
- 备注：①户型平面示意图中的房间门及厨卫门、空调室内机、室外机仅为示意；②二层各户型外围有不可上人屋面等结构，部分屋面为种植屋面，可能对住户造成一定影响。
- 编号说明：示例“01(A1)”，其中A1是户型编号，01是楼栋房号。

### 天和南苑 2栋五单元 2层面积汇总表

楼栋房号	楼层	建筑面积约
01	2层	89m <sup>2</sup>
02		69m <sup>2</sup>
03		89m <sup>2</sup>
04		69m <sup>2</sup>
05		69m <sup>2</sup>
06		89m <sup>2</sup>
07		69m <sup>2</sup>
08		89m <sup>2</sup>
